## COLAPSO PROGRESSIVO DE EDIFICAÇÕES DE CONCRETO ARMADO EM CONSTRUÇÃO

Dissertação de Mestrado apresentada ao Programa de Pós-graduação em Engenharia Civil, COPPE, da Universidade Federal do Rio de Janeiro, como parte dos requisitos necessários à obtenção do título de Mestre em Engenharia Civil.

This work summarizes structures design recommendations to prevent progressive collapse and lists cases of reinforced concrete buildings that had partial or total collapse while under construction or, when completed, still not in service. From these cases, it is possible to identify the most common causes of the occurred collapses and point out procedures to prevent them.

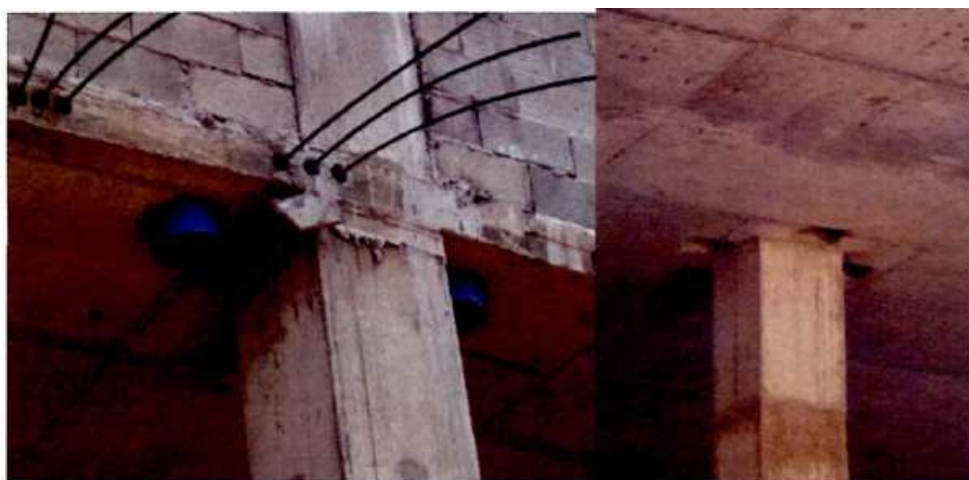
**Figura 5.15 – Furos existentes nas lajes junto às faces dos pilares do Shopping Rio Poty (CREA-PI, 2013)**

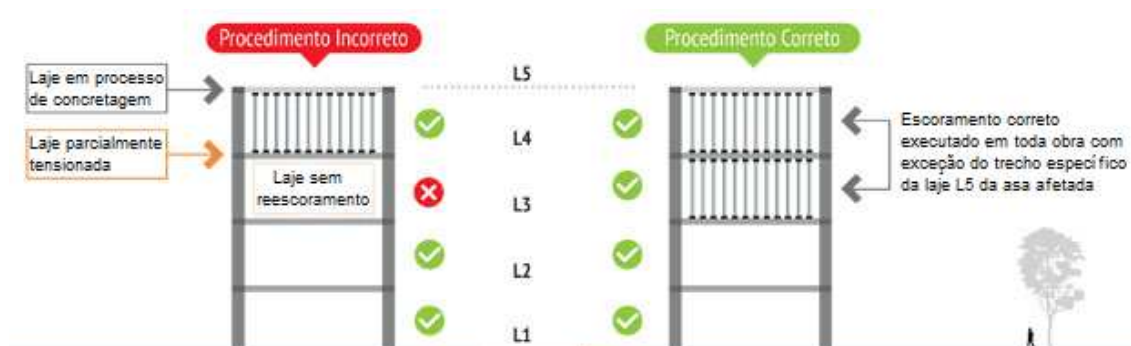
**Figura 5.16 – Procedimentos incorreto e correto de concretagem do Shopping Rio Poty (FREITAS, 2013)**

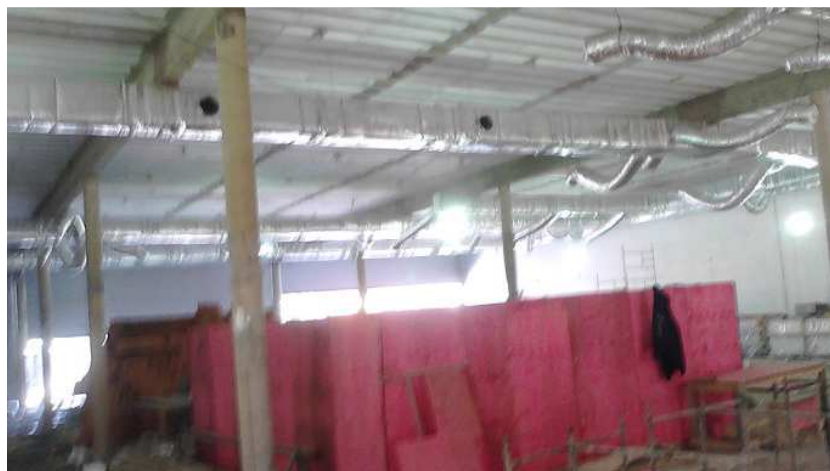
**Figura 5.18 – Pilares esbeltos na obra do prédio em São Mateus (FRAZÃO e YARAK, 2013)**

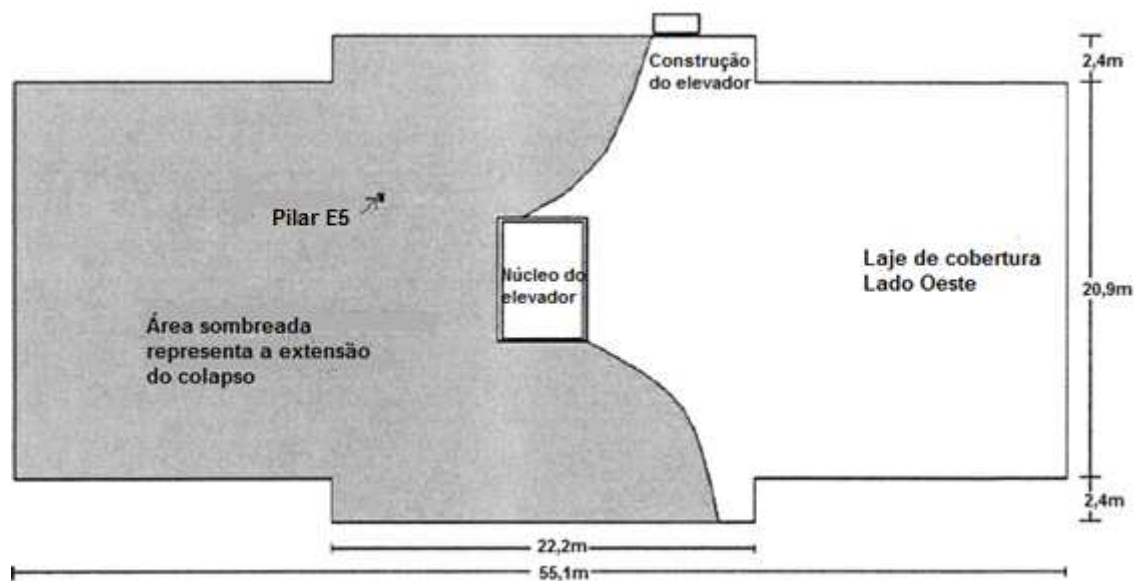
No momento do acidente estava sendo colocada a armadura nas escadas do 14º e 15º andares no lado leste do prédio. Os trabalhadores conseguiram atravessar para o lado oeste do edifício, que foi a parte da estrutura que permaneceu de pé (Figura 5.29) e serviu de fuga para os sobreviventes.

**Figura 5.29 – Extensão do colapso do edifício em Boston (KING e DELATTE, 2004)**

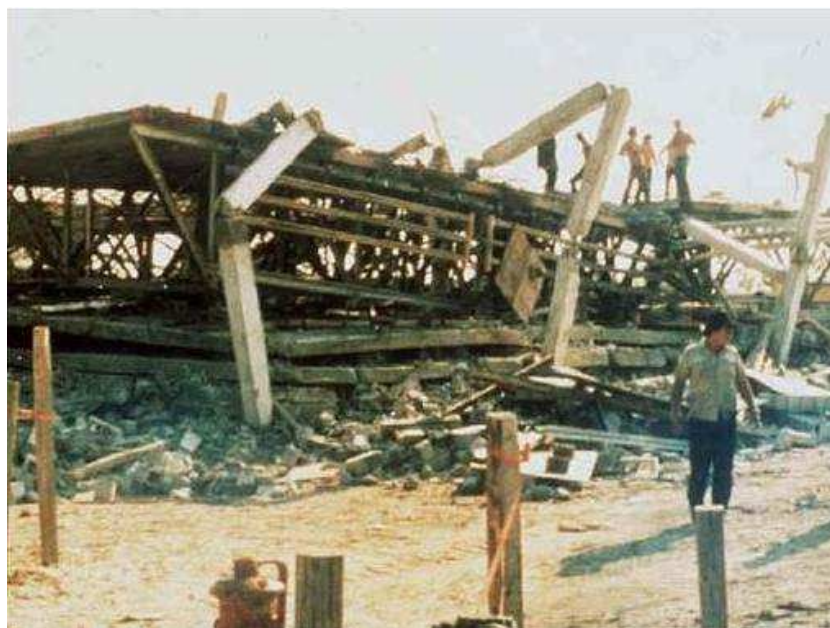
Antes do acidente, a estrutura já apresentava algumas fissuras nas lajes e deslocamentos verticais excessivos (da ordem de 4,5cm). As equipes de investigação concluíram que erros de projeto e construção levaram ao desabamento do Harbour Cay Condominium.

**Figura 5.33 – Harbour Cay Condominium após o colapso progressivo (KUKORLO, 2009)**

Constatou-se que a resistência ao cisalhamento da laje perto dos pilares foi excedida em vários locais, resultando no colapso progressivo de toda estrutura. O colapso, portanto, poderia ter sido evitado se tivesse havido a verificação do projeto. Ademais, a obra deveria ter sido parada quando foram notadas aberturas de fissuras e flechas excessivas, para averiguação das suas causas.

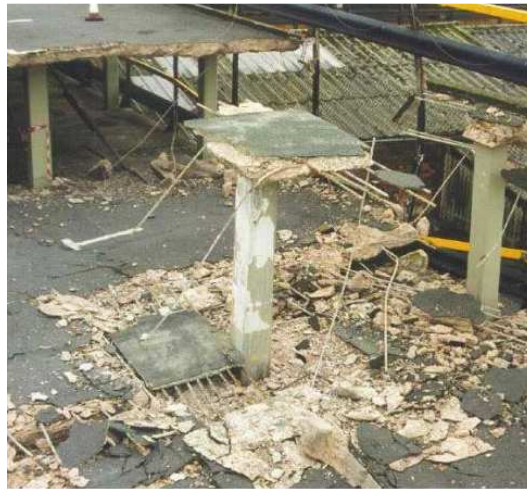
Figura 5.37 – Pilar e parte da laje intactos após o colapso do Pipers Row Car Park (WOOD, 2003)

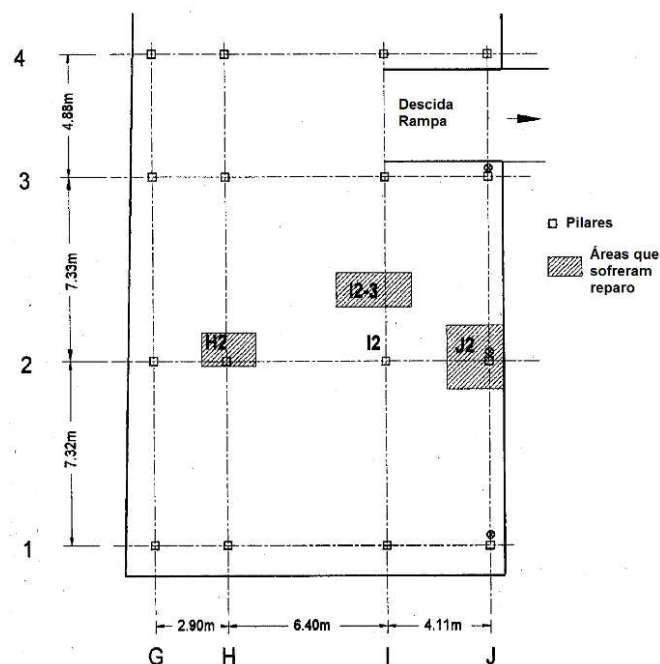
Na década anterior ao colapso, sinais de deterioração do concreto e corrosão das armaduras foram surgindo gradualmente, principalmente na interface pilar-laje. Ocorreram até alguns reparos nos locais indicados na Figura 5.38, porém nenhuma avaliação estrutural mais detalhada foi realizada (WOOD, 2003).

De acordo com WOOD (2003), a falha foi iniciada ao redor do pilar H2 ou I2 (Figura 5.38) e progrediu para os demais pilares das linhas 1 e 2. A resistência da rampa entre I3 e J3 impediu a propagação horizontal dos danos.

Figura 5.38 – Planta da quarta laje do Pipers Row Car Park com indicação das áreas reparadas (WOOD, 2003)

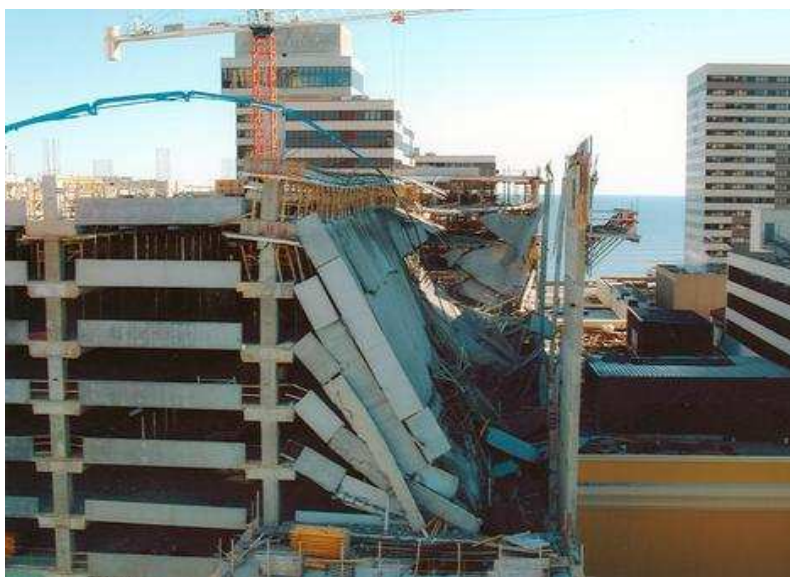
**Figura 5.39 – Vista geral do colapso da parte oeste do estacionamento do Tropicana Casino Resort (ENGEL, JULIUS, *et al.*, 2010)**

Dias antes da tragédia, alguns dos trabalhadores tinham notado problemas em partes da estrutura já concluídas: existência de fissuras em algumas lajes recém-concretadas bem como a inclinação de escoras que sustentavam estes pavimentos. Essa situação chegou até os empreiteiros que, no entanto, a ignoraram (ENGEL, JULIUS, *et al.*, 2010).

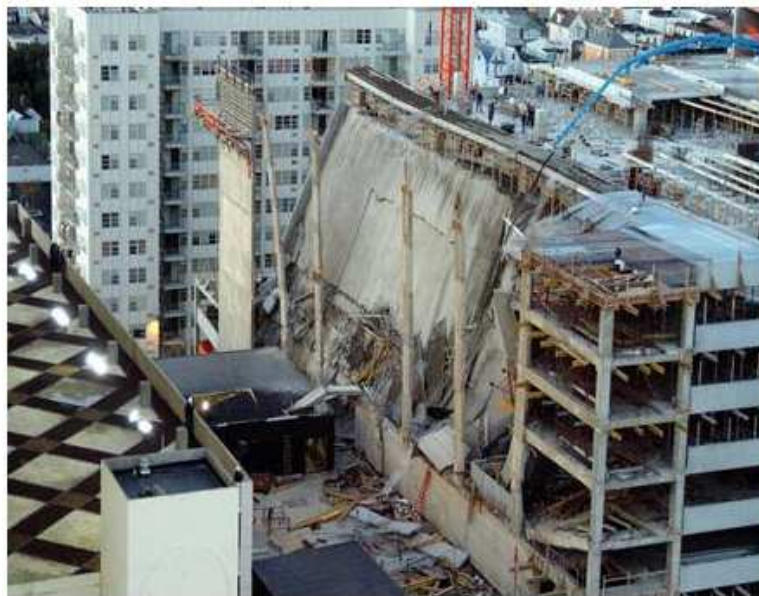
**Figura 5.40 – Quatro pilares e uma parede permaneceram em pé após o colapso do edifício-garagem do Tropicana Casino Resort (OSHA, 2004)**

Ficou clara a negligência por parte dos engenheiros da obra e dos profissionais responsáveis pela inspeção, que não deram a devida importância ao surgimento de fissuras nas lajes. Com relação ao engenheiro estrutural responsável pelo projeto, a OSHA concluiu que faltou clareza em alguns desenhos, principalmente nos de detalhamento da armadura. A resistência do concreto e o carregamento de vento não tiveram qualquer influência sobre o colapso.

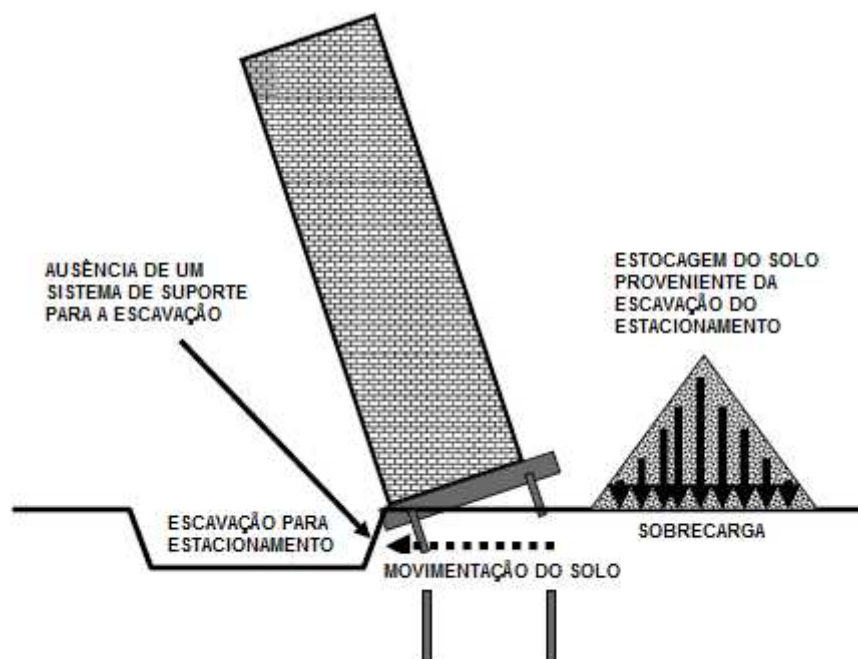
Figura 5.42 – Causas que contribuíram para o colapso da estrutura do edifício em Xangai (KHUDEIRA, 2010)

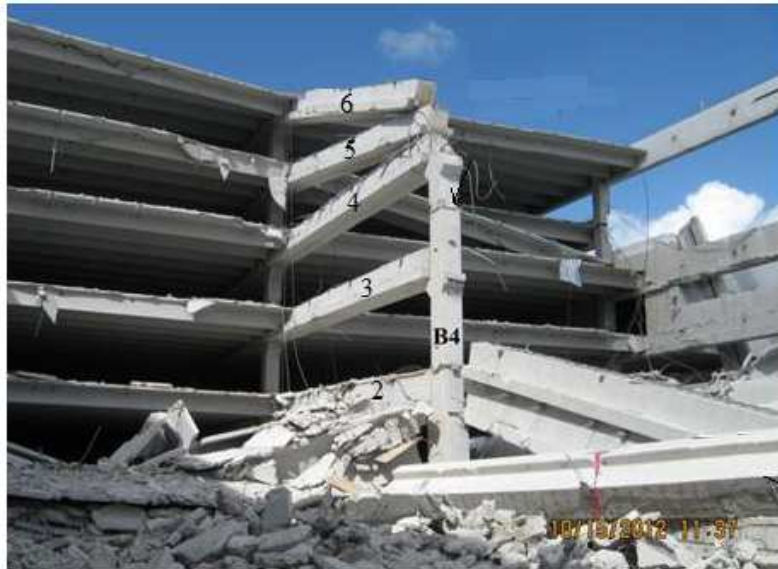
**Figura 5.48 – Vigas tipo “double tee” no chão depois do desabamento do edifício-garagem na Florida (OSHA, 2013)**

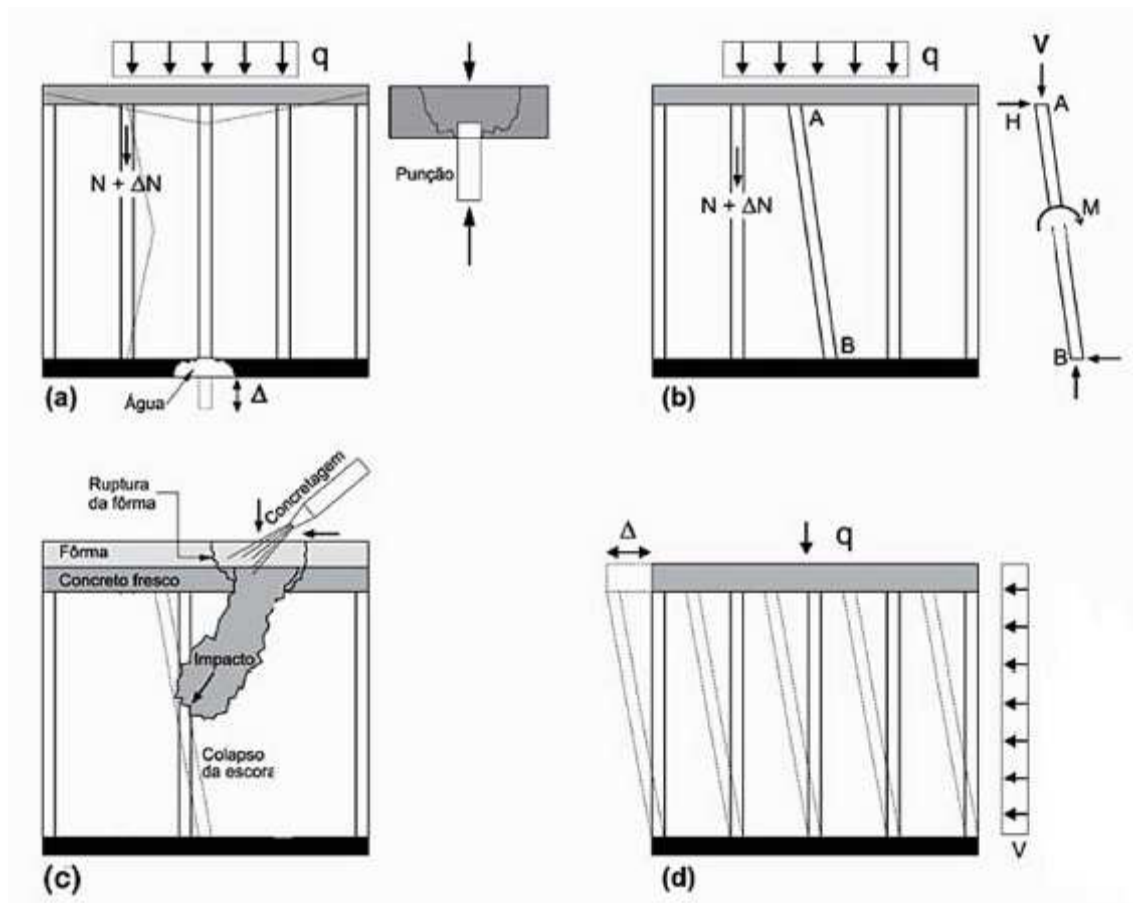
**Figura 6.3 – Causas de colapso de estruturas inacabadas relacionadas às ações de construção e falhas no sistema de escoramento: a) recalques na fundação temporária de escoras; b) desalinhamento vertical das escoras; c) cargas de impacto ocasionadas pelo lançamento do concreto e por equipamentos; d) ação horizontal de vento em edifícios sem contraventamento necessário (NAPOLEÃO FILHO, 1998)**

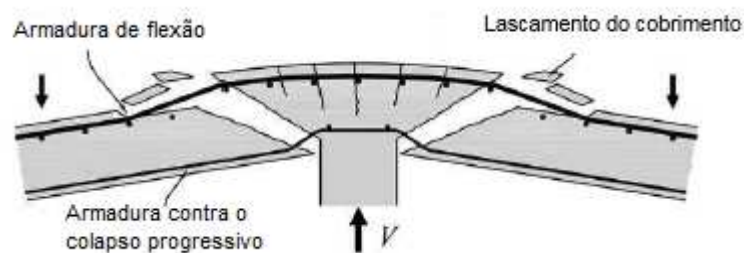
**Figura 6.4 – Exemplo de falha por punção de laje lisa (RUSSEL, 2015)**

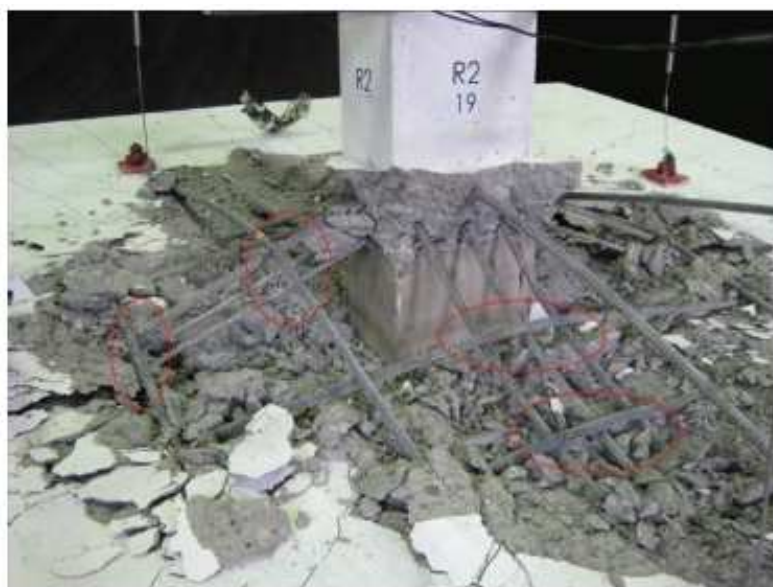
**Figura 6.5 – Aspecto pós-ruptura por punção de região com pilar interno (EGBERTS, 2009)**

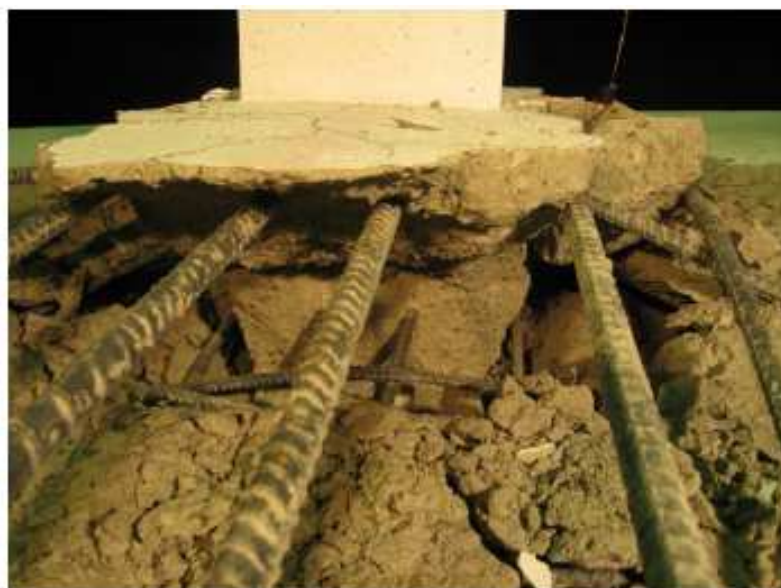
**Figura 6.6 – Aspecto pós-ruptura por punção de região de pilar interno, mostrando a armadura de integridade e o “tronco de pirâmide de punção” (HABIBI, 2012)**

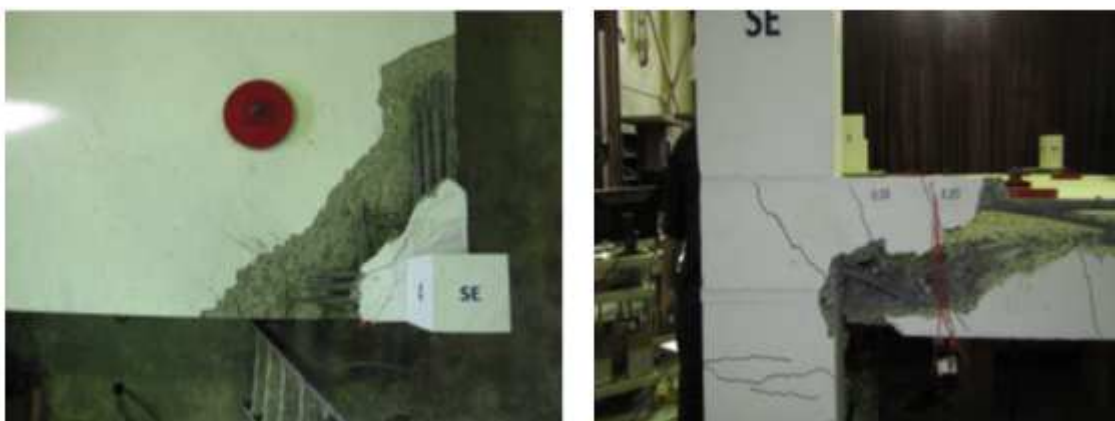
**Figura 6.7 – Aspecto pós-ruptura por punção de região de pilar de canto (ZHANG, 2014)**
