REFORÇO DE VIGAS DE CONCRETO ARMADO AO ESFORÇO CORTANTE COM CHAPAS DE AÇO COLADAS

Luciana Barbosa de Freitas

TESE SUBMETIDA AO CORPO DOCENTE DA COORDENAÇÃO DOS PROGRAMAS DE PÓS-GRADUAÇÃO EM ENGENHARIA CIVIL DA UNIVERSIDADE FEDERAL DO RIO DE JANEIRO COMO PARTE DOS REQUISITOS NECESSÁRIOS PARA OBTENÇÃO DO GRAU DE MESTRE EM CIÊNCIAS EM ENGENHARIA CIVIL.

MARÇO DE 1997

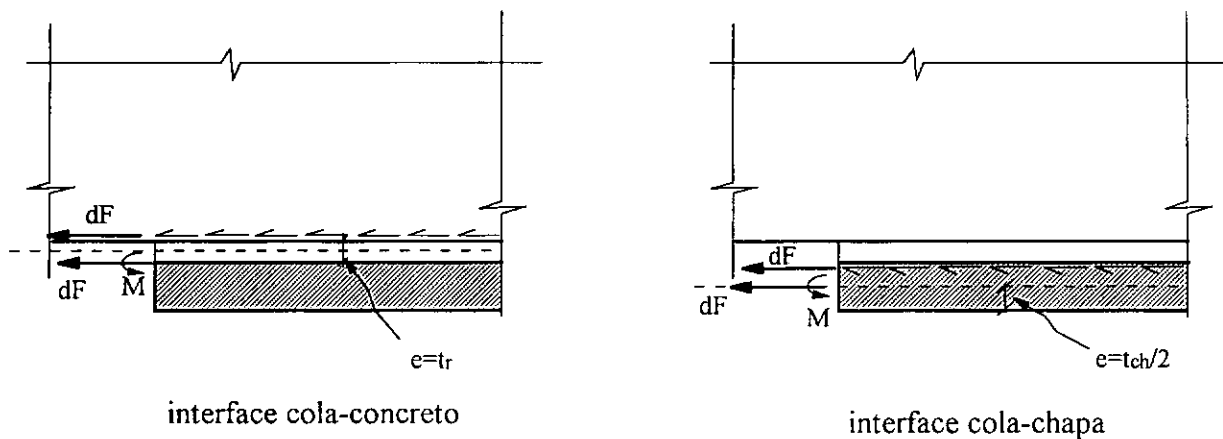
Figura A.3 - Esforços no centroide da chapa e da camada de resina [11]

onde e é a excentricidade da força dF em relação centróide da seção da chapa, que pode ser considerada igual à metade da espessura da chapa.

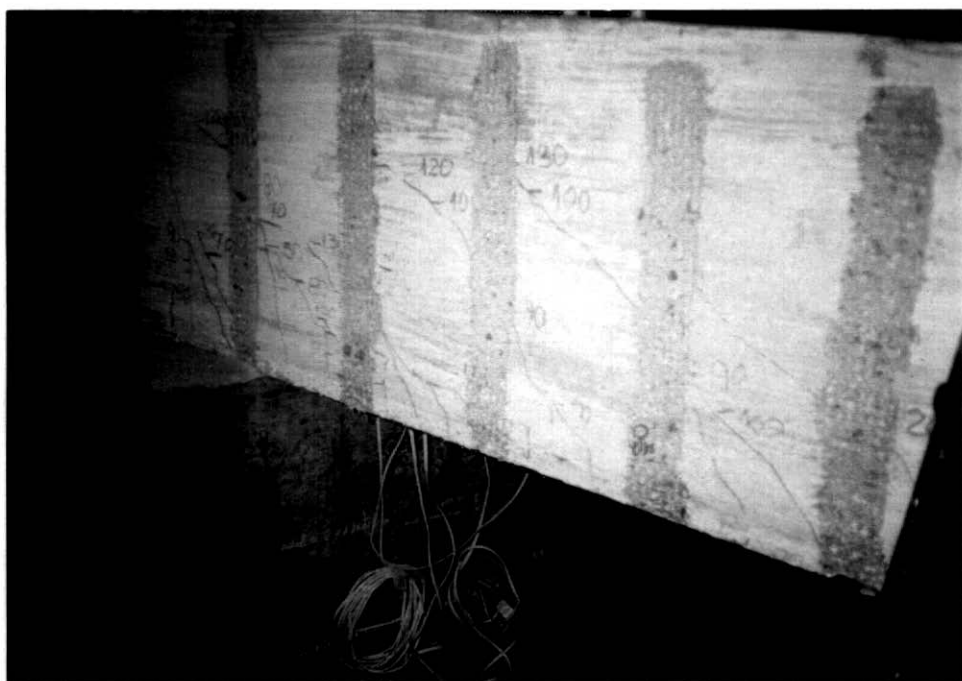
FOTO 4 - Superfície da viga após a preparação

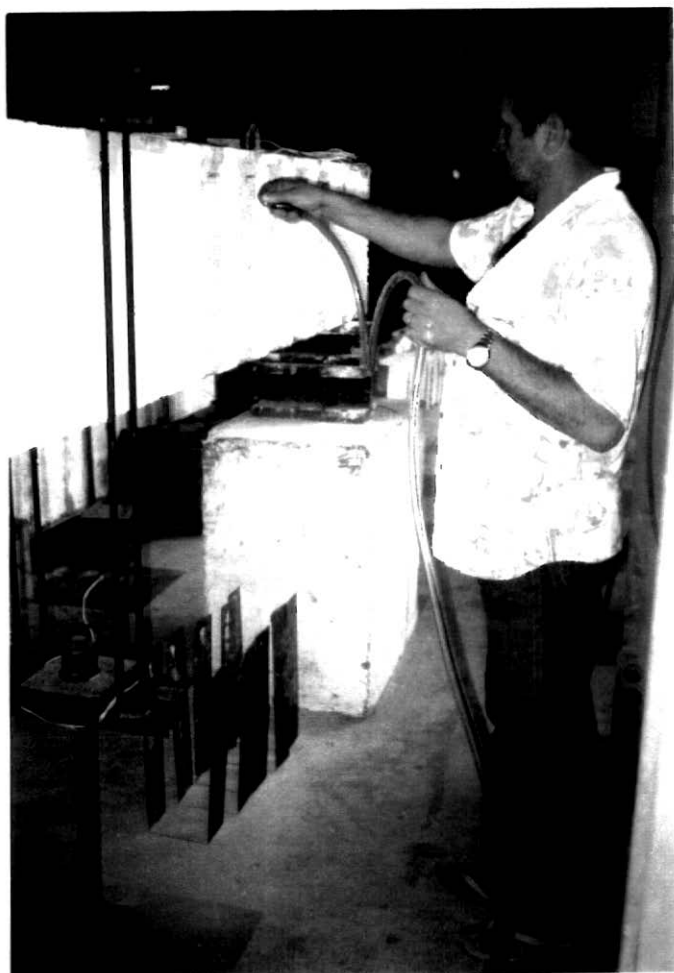
FOTO 5 - Limpeza da superfície da viga com jato de ar comprimido

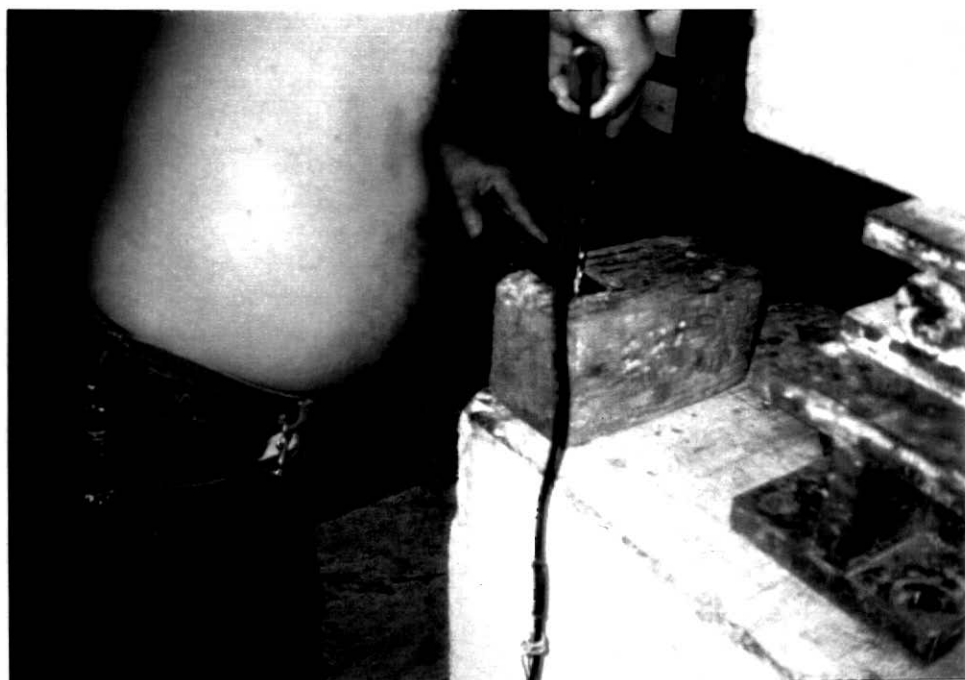
FOTO 6 - Execução de furos nas extremidades dos estribos de chapa para passagem dos chumbadores

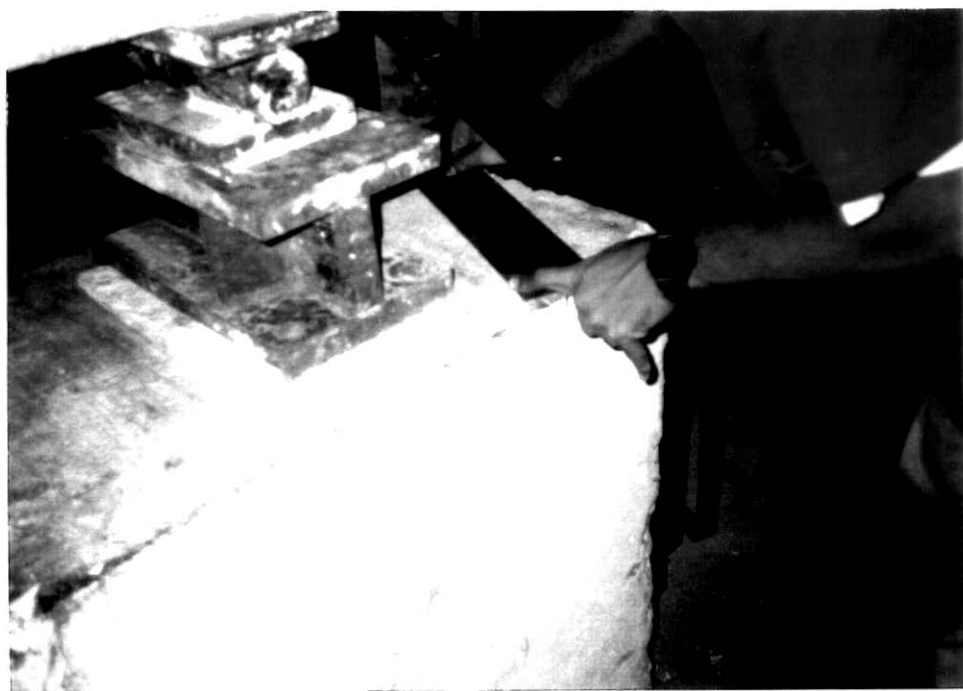
FOTO 7 - Preparação da superfície dos estribos de chapa: limpeza dos estribos com lixa de aço para remoção de substâncias que prejudicam a aderência

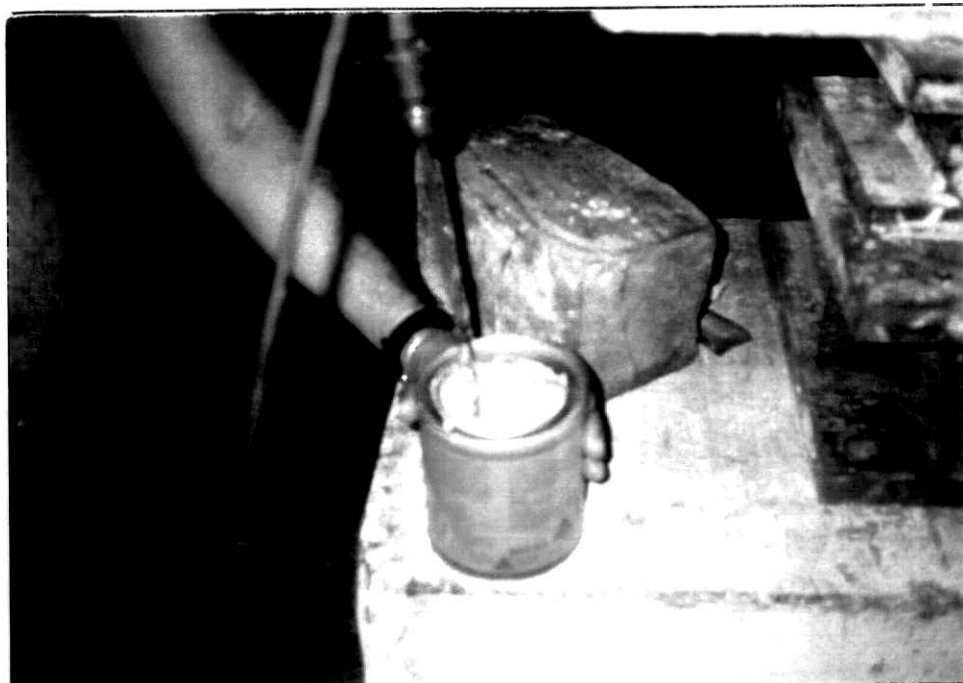
FOTO 10 - Mistura da resina epóxi usada para colagem dos estribos de chapa

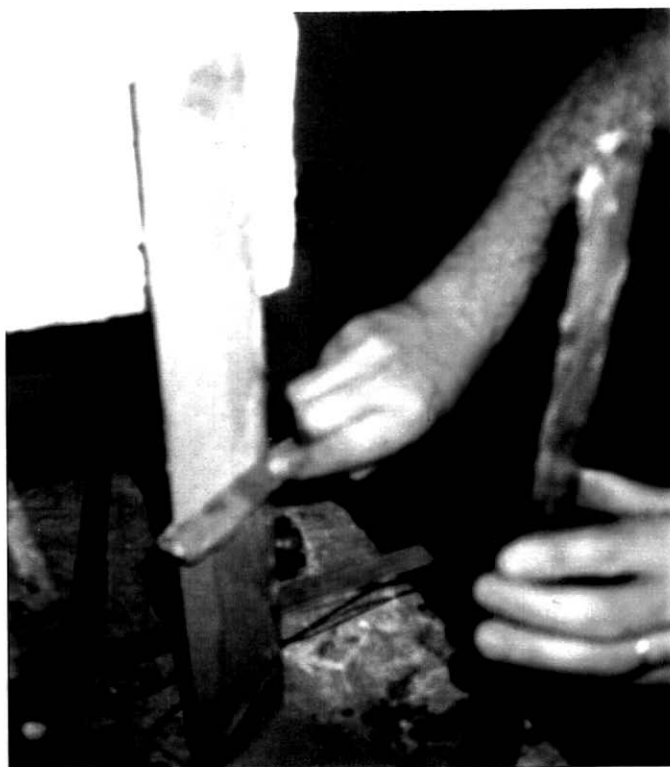
FOTO 11 - Aplicação da camada de resina epóxi nos estribos de chapa

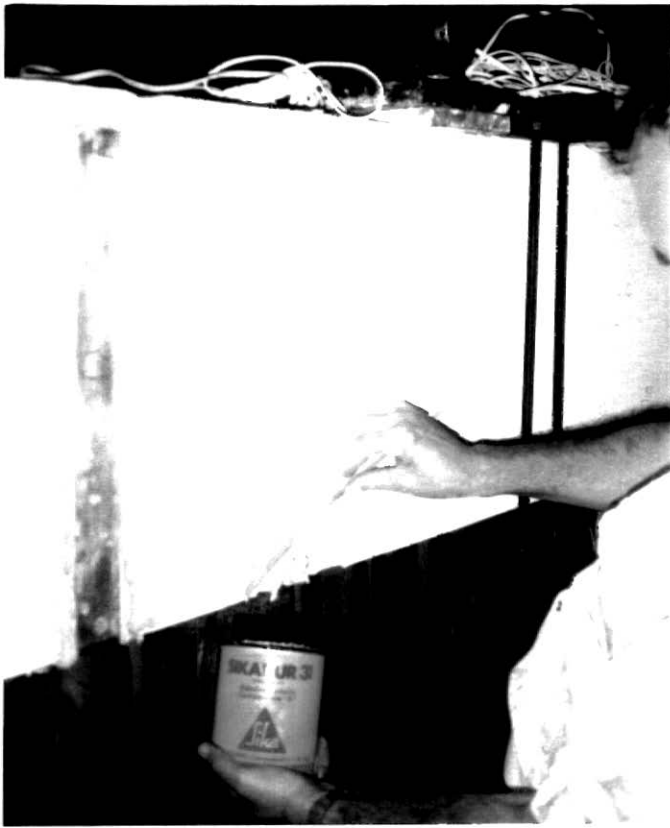
FOTO 12 - Aplicação da camada de resina epóxi na superfície da viga

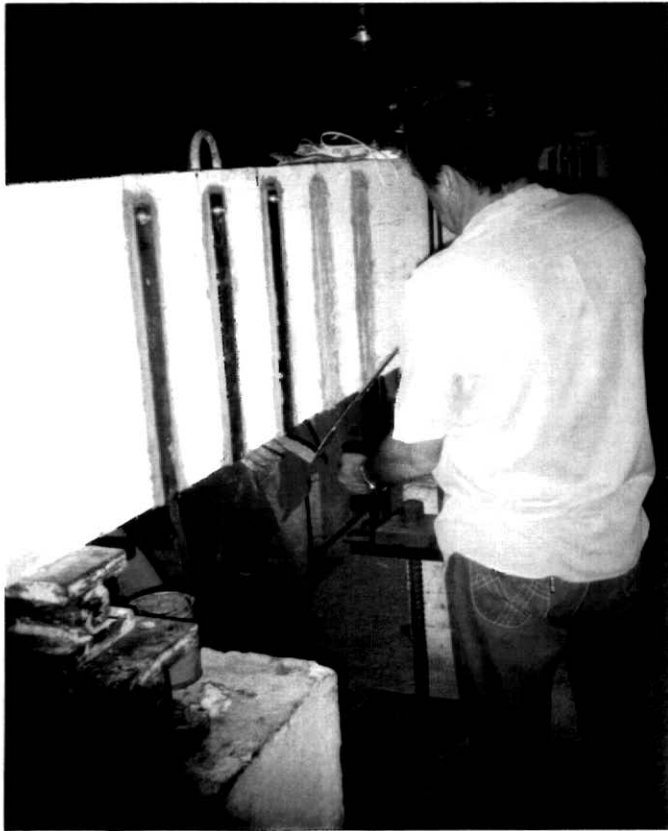
FOTO 13 - Colocação do estribo de chapa na viga

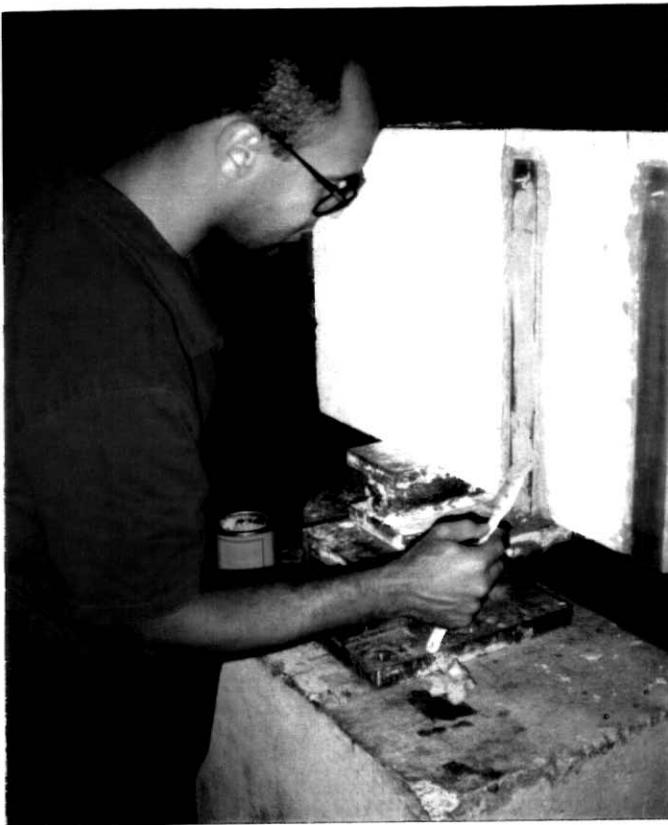
FOTO 15 - Aplicação da camada de resina sobre a chapa para colagem da 2ª camada de estribo

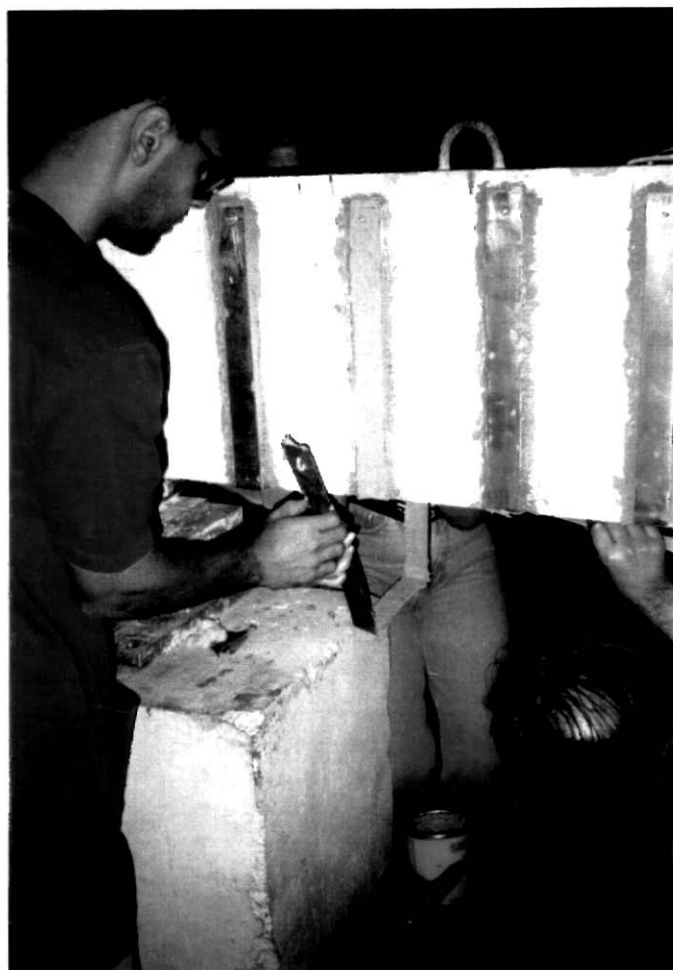
FOTO 16 - Colocação da 2ª camada de estribo de chapa

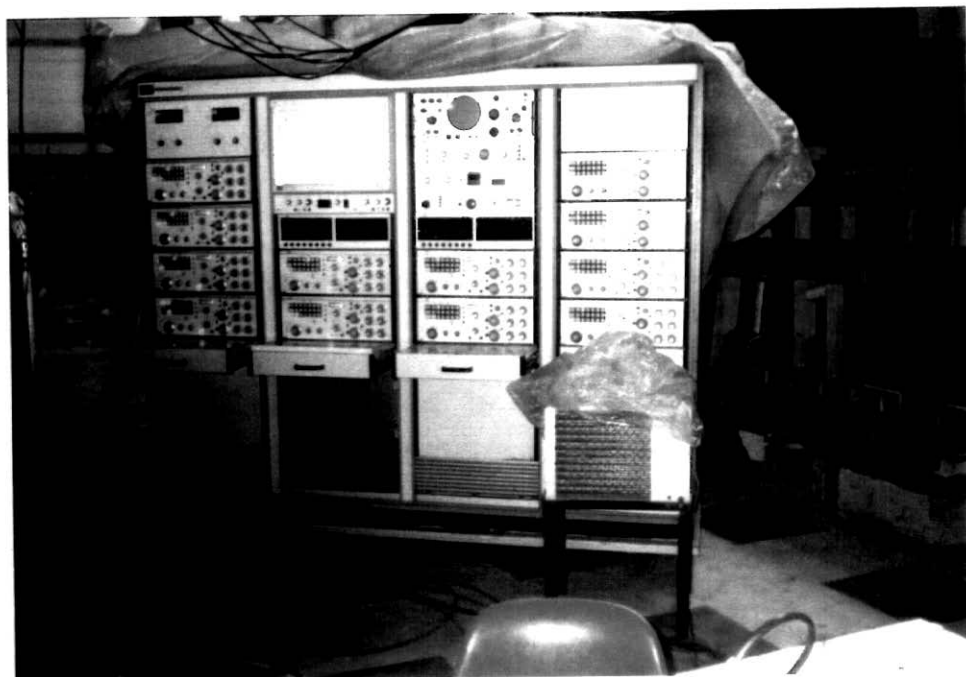
FOTO 21 - Sistema de Controle de Carga e Deslocamento MTS

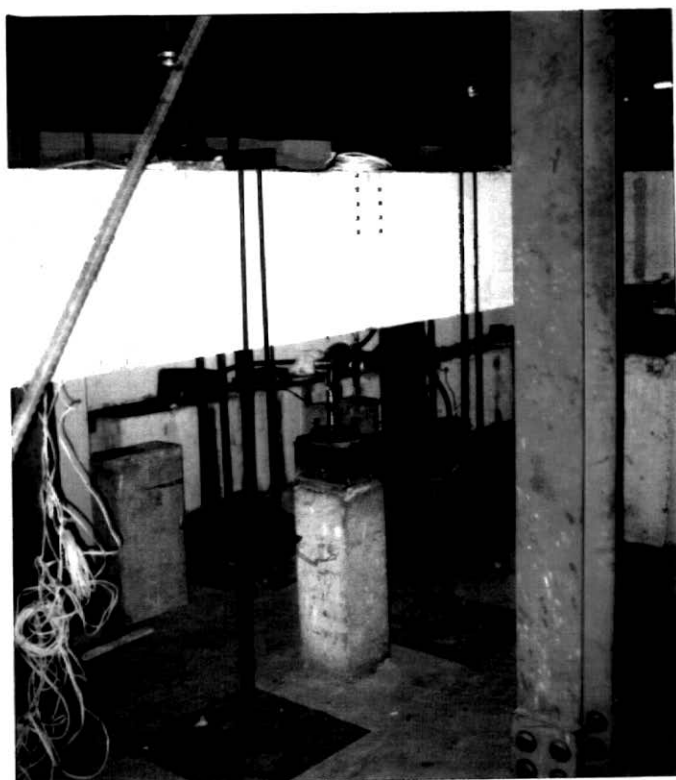
FOTO 23 - Sistemas para manutenção do carregamento durante o reforço da viga V2
