# MONITORAMENTO DAS ESCAVAÇÕES DE UMA ÁREA DE REJEITO DE BAUXITA

DISSERTAÇÃO SUBMETIDA AO CORPO DOCENTE DA COORDENAÇÃO DOS PROGRAMAS DE PÓS-GRADUAÇÃO DE ENGENHARIA DA UNIVERSIDADE FEDERAL DO RIO DE JANEIRO COMO PARTE DOS REQUISITOS NECESSÁRIOS PARA A OBTENÇÃO DO GRAU DE MESTRE EM CIÊNCIAS EM ENGENHARIA CIVIL.

Instrumentação e Monitoramento das  
Escavações da Área de Rejeito de Bauxita ARB  
8.

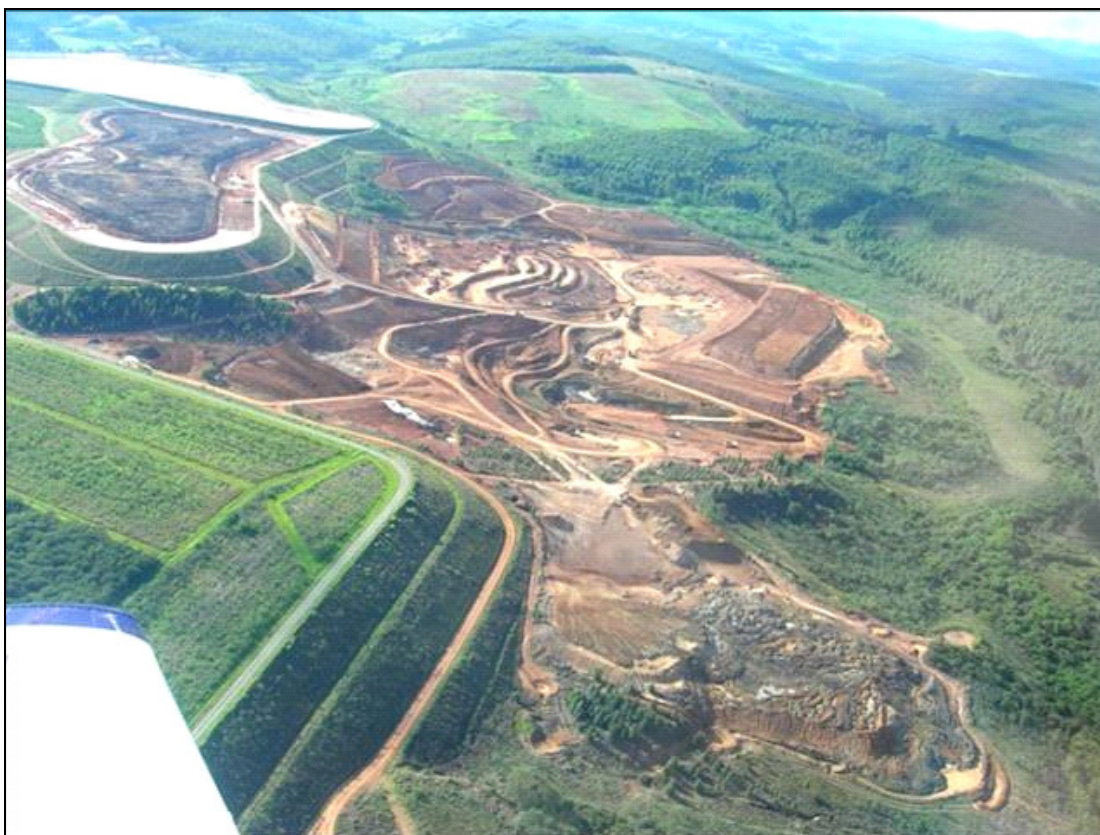
Figura 3.1 – Vista aérea da área em estudo (sentido Norte-Sul).

A Área de Depósito de Resíduos de Bauxita 8 (ARB 8) é parte integrante do sistema de contenção de resíduos da Fábrica de Alumínio da ALCOA, Poços de Caldas, MG. Encontra-se em processo de implantação às margens do córrego do Alcino, localizada ao sul da ARB 5 e a jusante das ARB 6A e ARB 7. Para sua implantação, foram executados taludes de corte com alturas significativas nas interfaces com as ARB 6A e ARB 7, de 50 e 42m, respectivamente (LPS, 2005d). A Figura 3.1 apresenta uma vista aérea da área e estudo durante a execução da ARB 8.

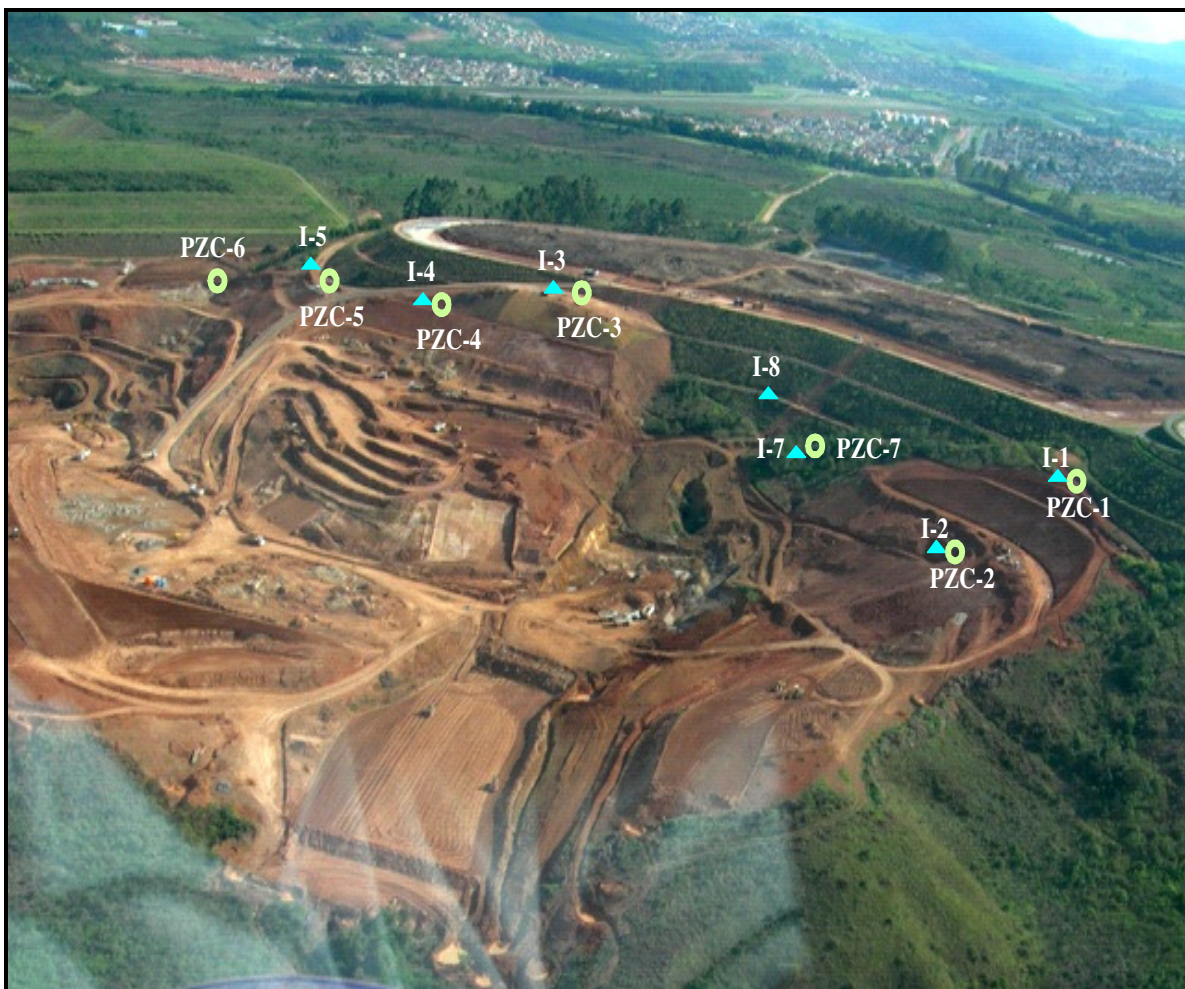
Figura 3.16 – Vista aérea da ARB 8 com a localização da instrumentação (sentido Oeste-Leste).

Os piezômetros PZC1, PZC2 e os inclinômetros I1, I2 situam-se na berma de escavação, respectivamente nas elevações 1.314,3m e 1.299,23m, localizados no corte a jusante da ARB 7 conforme já indicado na Figura 3.14. A Figura 3.16 mostra uma vista geral área da ARB 8 com a localização dos inclinômetros (I1, I2, I3, I4, I5, I7 e I8) e piezômetros (PZC1, PZC2, PZC3, PZC4, PZC5, PZC6 e PZC7). Os piezômetros PZC1 e PZC2 e inclinômetros I1 e I2 são vistos em detalhe na Figura 3.17.

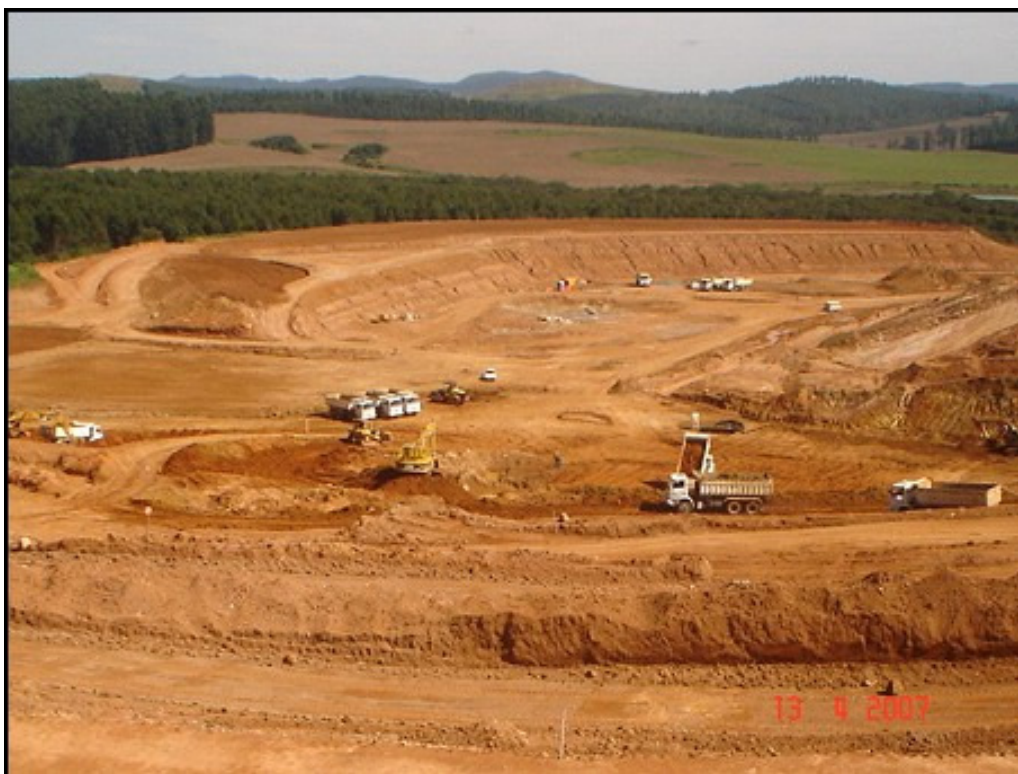
Figura B. 19- Mês de abril de 2007- Escavações à jusante do I2 e PZC-2 e aterro do dique oeste.
