## COLAPSO PROGRESSIVO DE EDIFICAÇÕES DE CONCRETO ARMADO EM CONSTRUÇÃO

Dissertação de Mestrado apresentada ao Programa de Pós-graduação em Engenharia Civil, COPPE, da Universidade Federal do Rio de Janeiro, como parte dos requisitos necessários à obtenção do título de Mestre em Engenharia Civil.

This work summarizes structures design recommendations to prevent progressive collapse and lists cases of reinforced concrete buildings that had partial or total collapse while under construction or, when completed, still not in service. From these cases, it is possible to identify the most common causes of the occurred collapses and point out procedures to prevent them.

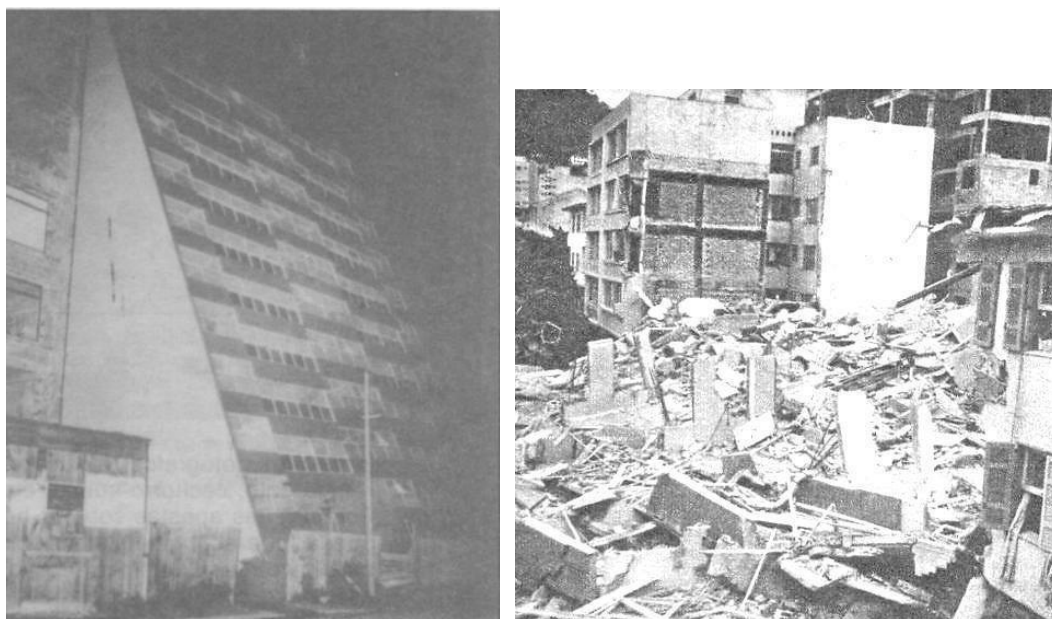
O primeiro sinal da possibilidade de ruína ocorreu no ano anterior ao desabamento, quando foi evidenciado um leve movimento da estrutura. Esse deslocamento foi considerado na ocasião como parte do processo de acomodação natural do terreno. Apurou-se na época que a parte do prédio que ficava no fundo do terreno sofria variações nas cotas originais de projeto. Por meio de instrumentos de precisão foi constatado um recalque diferencial de 2mm por dia nos dois dias anteriores ao acidente (JORNAL DIÁRIO DA NOITE, 1958).

**Figura 5.1 – Edifício São Luiz Rei inclinado antes e depois do desabamento (DECOURT, 2008)**

Nesta altura, já estava claro que se tratava de problemas nas fundações do prédio, que eram constituídas de 11 estacas Simplex e 68 estacas Duplex com 21m de comprimento e cargas de trabalho de até 400kN e 910kN, respectivamente. A planta de fundações da estrutura e o método de execução das estacas Simplex são apresentados na Figura 5.2 e na Figura 5.3, respectivamente. As estacas Duplex foram executadas repetindo-se a execução de uma Simplex sobre ela mesma ainda com o concreto fresco, obtendo-se, assim, estacas com diâmetro maior e, por conseguinte, com maior capacidade de carga.

De acordo com o JORNAL DIÁRIO DA NOITE (1958), rachaduras começaram a aparecer no edifício chamando a atenção de quem passava no local cinco dias antes da tragédia. Alguns testes foram feitos por especialistas e tudo já levava a crer que a estrutura não demoraria a ruir. Na expectativa de salvar o prédio, ainda se pensou em

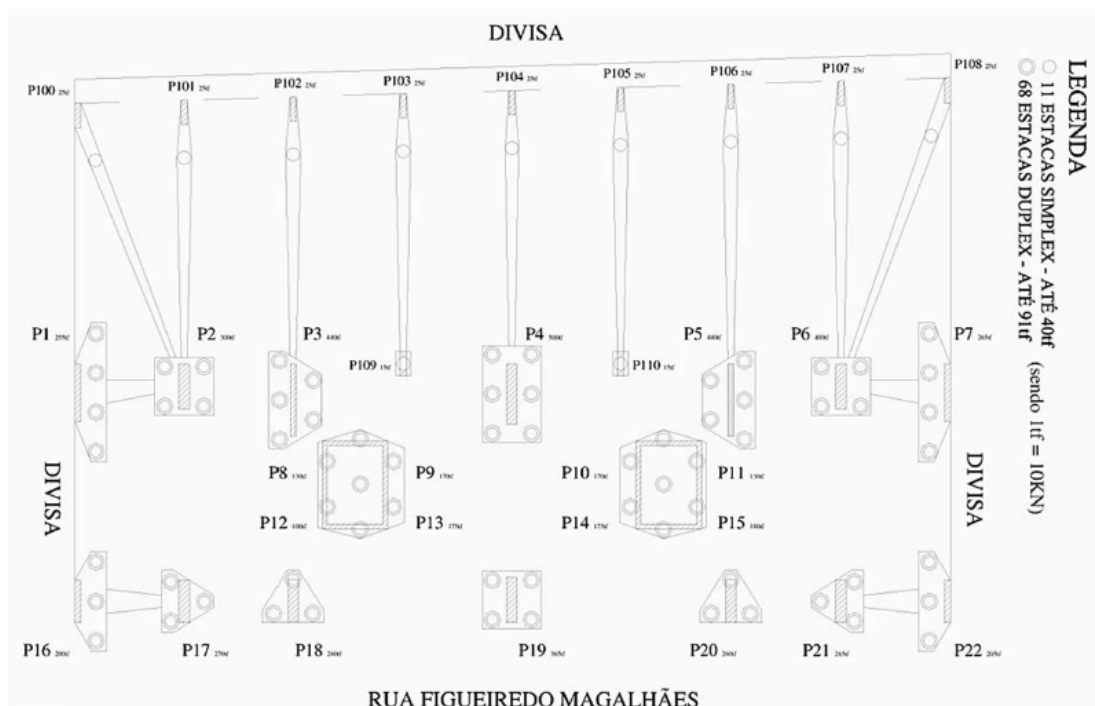
As sondagens no local indicaram uma camada de argila orgânica muito mole com 15m de profundidade, seguida de uma sucessão de camadas arenosas a argilo-arenosas, de compactidade ou consistência média, até uma profundidade de cerca de 29m. Daí até o final das sondagens a 42m de profundidade, o solo era arenoso, compacto a muito compacto. As sondagens também caracterizaram um solo não residual e um nível superficial do lençol freático (VELLOSO, NAEGELI e VIDEIRA, 1998).

Figura 5.2 – Planta de fundação do Edifício São Luiz Rei (VELLOSO, NAEGELI e VIDEIRA, 1998)

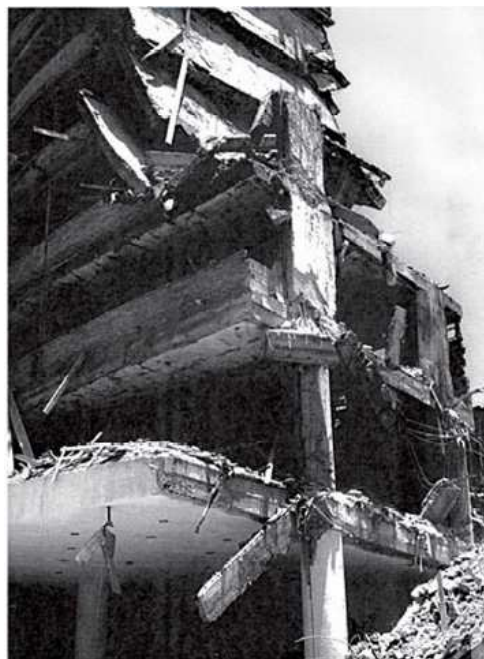
**Figura 5.5 – Vista parcial do Edifício Comurba após o colapso (VASCONCELOS, 1998)**

O prédio, quase concluído, com dimensões de aproximadamente 10,2m de largura e 83m de comprimento, era dividido ao meio por uma junta de dilatação. No dia da tragédia, a parte reservada a 54 apartamentos e 6 lojas foi ao chão em alguns segundos. Sobrou pouco menos que a metade do conjunto contendo um clube, salas de escritórios e uma galeria de lojas. Na parte subterrânea, uma área reservada para estacionamento também foi destruída (VASCONCELOS, 1998).

A investigação para descobrir as causas do acidente começou com o Instituto de Pesquisas Tecnológicas (IPT) de São Paulo que, ao analisar as peças encontradas nos escombros, descartou de imediato algumas hipóteses, já que as resistências do concreto e das amostras de aço se mostraram satisfatórias. Após a análise de alguns especialistas, chegou-se à conclusão que as duas situações descritas por VASCONCELOS (1998) podem ter sido as principais causadoras do desabamento.

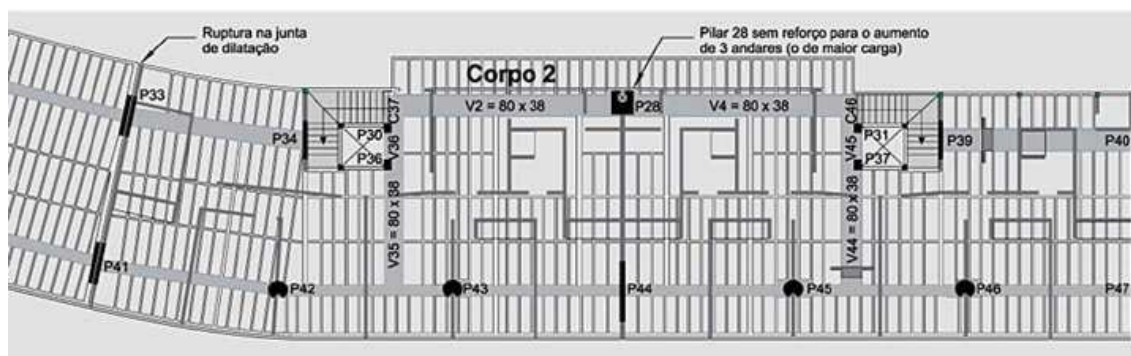
A primeira hipótese é que os pilares P40 e P47, situados no limite lateral do edifício (Figura 5.7) onde se encontravam os pés-de-ferro, sofreram uma rotação no sentido anti-horário ocasionando a perda de estabilidade da estrutura. Estes pés-de-ferro eram maciços, com 21cm de espessura e cerca de 2,0m de altura, com sua superfície superior levemente inclinada para que pudessem receber as barras de aço que foram colocadas nos pilares (seção variável, afunilando-se na base). Foram

**Figura 5.7 – Planta do pavimento tipo do Edifício Comurba (VASCONCELOS, 1998)**

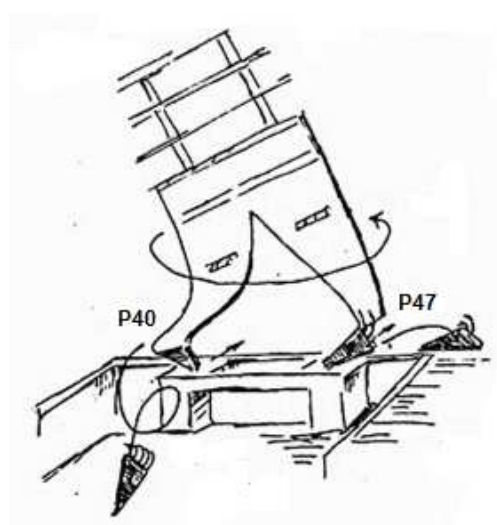
Essa suposição surgiu porque, ao serem removidos os escombros, notou-se que o pé-de-ferro do pilar P40 havia caído dentro do sub-solo e o do P47 fora lançado para o lado oposto, como indica o esquema da Figura 5.8. A posição do pé-de-ferro do P47, caído na área externa, mostrava que a maioria das barras havia rompido na seção da interface, ou seja, as barras foram efetivamente solicitadas à tração e, portanto, havia boa aderência entre concreto e aço. Já o pé-de-ferro do P40 não apresentava nenhuma barra rompida e sim uma porção de ferros retorcidos, provando não ter havido boa aderência entre concreto e aço. Provavelmente, a existência de grandes vazios internos teria causado a instabilidade das barras junto ao pé-de-ferro, dobrando o pilar no formato de um joelho. Portanto, os pilares P40 e P47, ao perderem a sustentação, arrastaram o restante da estrutura até o limite da junta de dilatação.

**Figura 5.8 – Esquema que explica um dos possíveis mecanismos de colapso do Edifício Comurba (VASCONCELOS, 1998)**

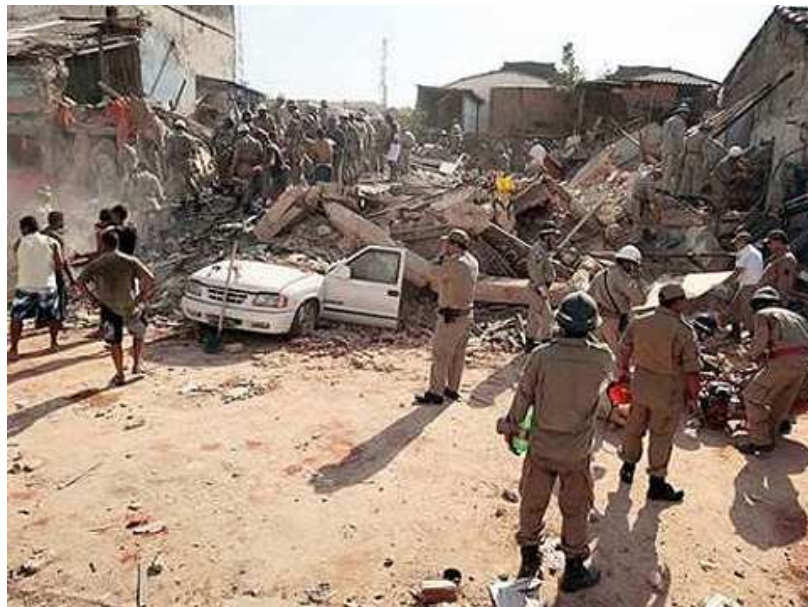
No dia 13 de agosto de 1987, o Edifício Raimundo Farias, no bairro do Umarizal em Belém-PA, desabou matando 39 operários que trabalhavam na obra do prédio de 13 andares que estava na fase final de acabamento (Figura 5.9). O colapso repentino da estrutura de concreto armado ocorreu antes de sua utilização plena (PORTAL ORM, 2011).

Figura 5.9 – Escombros do edifício Raimundo Farias (PORTAL ORM, 2011)

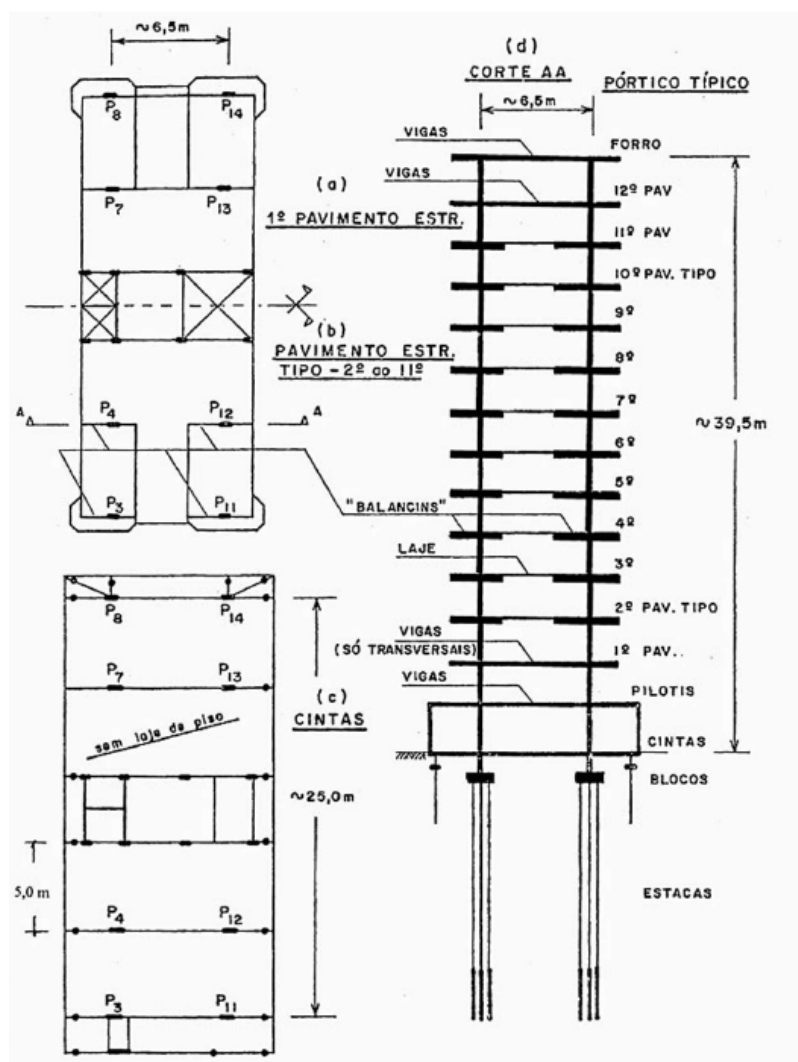
- A concepção estrutural semi-aporticada com balanços ilustrada na Figura 5.10 resultava em desbalanceamento de momentos, transferidos por equilíbrio aos pilares em cada pavimento-tipo. Esses momentos nos pilares em todos os pavimentos eram voltados para o interior da estrutura;

Figura 5.10 – Concepção estrutural básica do Edifício Raimundo Farias (BATTISTA e CARVALHO, 1998)

Com a ruptura brusca do pilar P12 ou P13, todos os demais que constituíam os pórticos transversais principais (P3/P11, P4/P12, P7/P13 e P8/P14 – ver Figura 5.10) foram levados à ruptura. Isto porque não havia elementos de ligação (vigamento nas duas direções ortogonais travando esses pilares) com rigidez à flexão suficiente para promover o necessário travamento e consequente distribuição de cargas. Além disso, o desbalanceamento existente de momentos transversais, voltados para dentro da estrutura no nível de cada pavimento devido aos balanços, fez com que o colapso do edifício ocorresse de modo súbito.

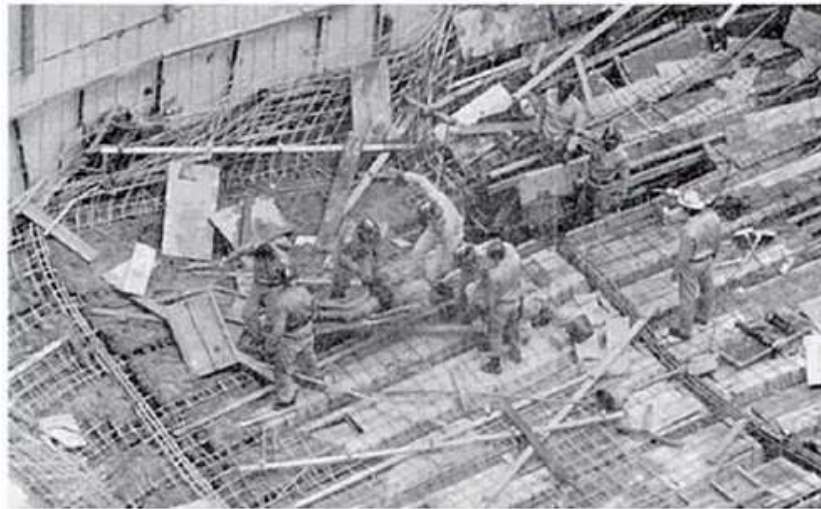
A queda do prédio ocorreu durante a concretagem do segundo pavimento. Presumiu-se que o sistema de escoramento usado para sustentar a primeira e a segunda lajes não foi capaz de resistir às solicitações a que foi submetido, levando ao

colapso da estrutura, cujos destroços são mostrados na Figura 5.11 (VELLOSO, NAEGELI e VIDEIRA, 1998).

**Figura 5.11 – Colapso do edifício que seria um anexo do Hotel Intercontinental no Rio de Janeiro, em 1993 (VELLOSO, NAEGELI e VIDEIRA, 1998)**

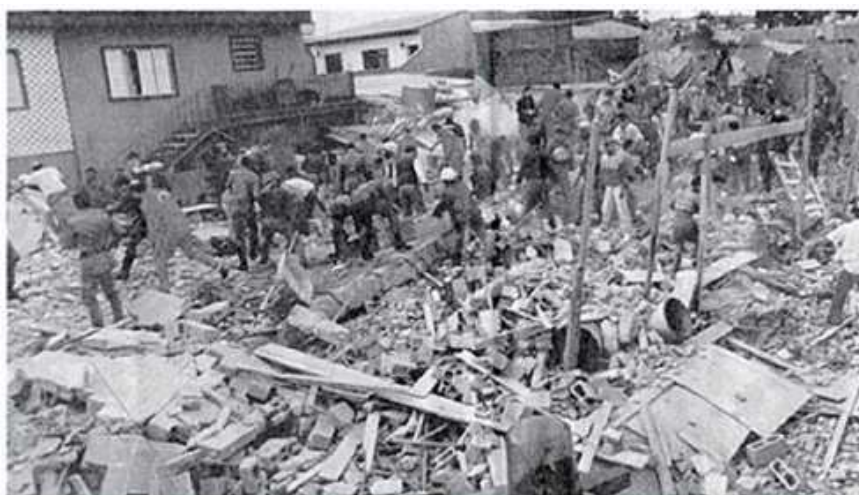
Um edifício residencial na zona norte de São Paulo colapsou em sua totalidade no dia 11/08/1994 (Figura 5.12), resultando na morte de três pessoas. A estrutura, formada por lajes, vigas e pilares, já tinha cinco lajes concretadas quando ocorreu o desabamento logo após a remoção das escoras do segundo pavimento. O acidente foi atribuído a falha no sistema de escoramento (VELLOSO, NAEGELI e VIDEIRA, 1998).

**Figura 5.12 – Colapso total do edifício residencial em São Paulo no ano de 1994 (VELLOSO, NAEGELI e VIDEIRA, 1998)**

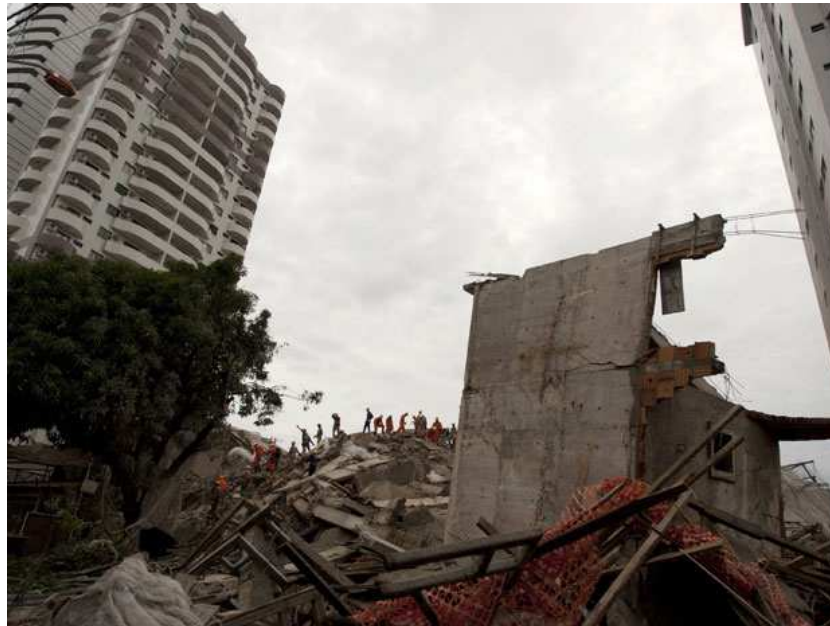
O edifício Real Class, da construtora Real Engenharia, que estava sendo construído em Belém, no Pará, desmoronou por volta das 14h do dia 29 de janeiro de 2011. O desabamento (Figura 5.13) causou a morte de três pessoas: dois operários e uma pessoa, que estava em uma casa vizinha. O número de vítimas só não foi maior porque era um sábado e havia pouca movimentação na rua (JORNAL O GLOBO, 2011).

Figura 5.13 – Escombros do edifício Real Class (JORNAL O PROGRESSO, 2011)

Em um primeiro momento, desconfiou-se que o motivo do desabamento fosse a incapacidade das fundações de suportar o prédio de 34 andares. No solo da região há locais com camada superior bem resistente e camada menos resistente abaixo dela e as estacas poderiam ter sido fincadas na camada pouco resistente. Porém, isto não foi comprovado por estudo realizado por peritos do Centro de Perícias Científicas (CPC) Renato Chaves, que concluiu que o desabamento teve diversas causas, entre elas falhas na concepção do projeto para um prédio de 34 andares e erros de detalhamento da estrutura (DIÁRIO ONLINE, 2011).

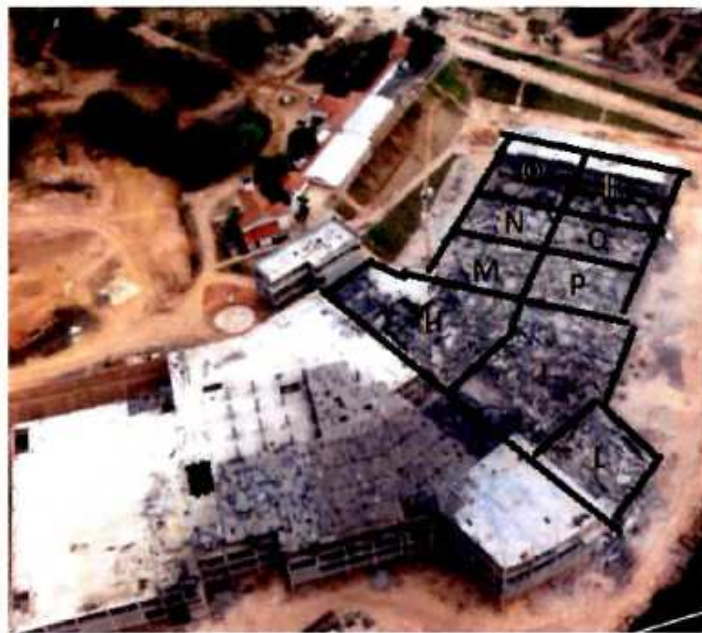
A estrutura tinha uma forma complexa e a planta do shopping era dividida em 18 setores (setor A ao setor R). O desabamento, mostrado na Figura 5.14, ocorreu nos setores H, J, L, M, N, P e Q, com área de cerca de 40.000m<sup>2</sup>, que incluíam térreo, três pavimentos e laje de cobertura (CREA-PI, 2013).

**Figura 5.14 – Setores do Shopping Rio Poty que desabaram (CREA-PI, 2013)**

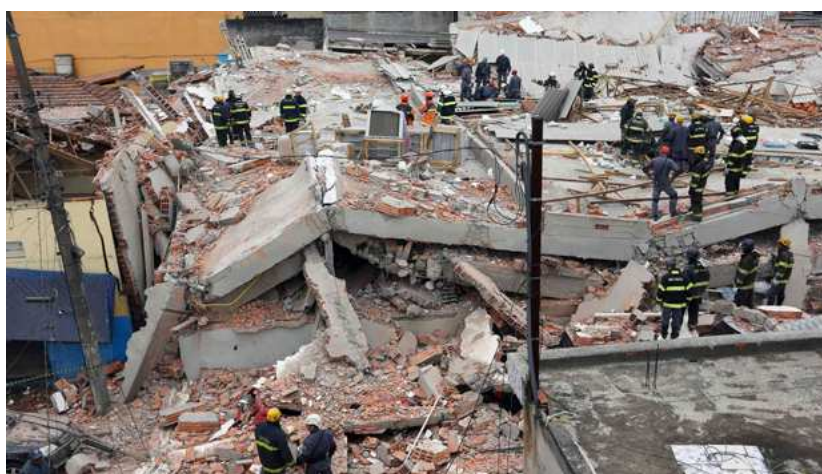
Na manhã do dia 27 de agosto de 2013, um prédio comercial em construção desabou em São Mateus, zona leste de São Paulo (Figura 5.17). O acidente matou dez pessoas e deixou outras 26 feridas. A edificação já estava em estágio de acabamento quando ruiu; tinha pilares, paredes, vigas e lajes executadas, portas instaladas e até aparelhos de ar-condicionado de grande porte prestes a serem instalados. A obra, que havia sido objeto de multas duas vezes, estava em situação irregular, pois o responsável não apresentou o pedido de alvará de execução (PORTO, 2013).

**Figura 5.17 – Equipes de resgate após o desabamento do prédio em São Mateus (PORTO, 2013)**

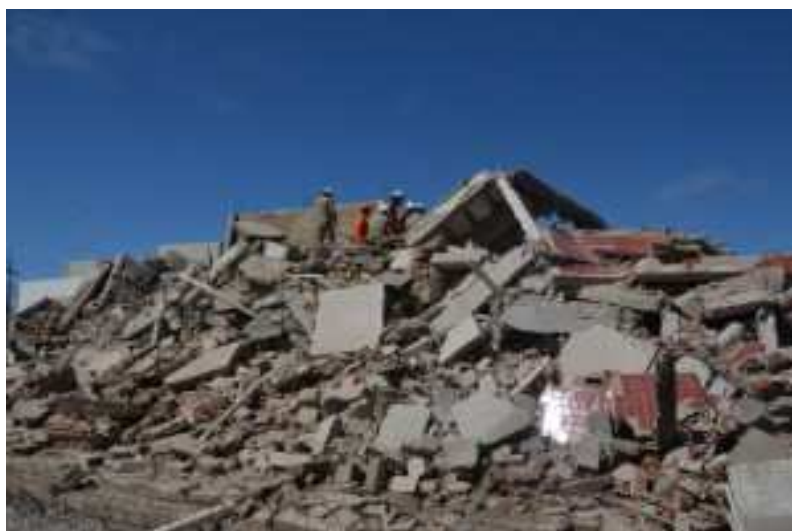
Quatro meses após o acidente, o Conselho Regional de Engenharia e Agronomia de Sergipe (CREA-SE), apresentou o laudo sobre as causas do desabamento, segundo o qual houve uma associação de erros na execução da obra e desobediência ao projeto estrutural. O laudo apontou ainda que a queda da edificação ocorreu após a ruptura de um dos pilares acima da viga baldrame, tipo comum de fundação rasa construída diretamente no solo (SOARES, 2014).

**Figura 5.19 – Escombros resultantes do desabamento do prédio em Aracaju (CREA-SE, 2015)**

Os peritos constataram que o projeto foi desenvolvido sem a execução de sondagens no terreno e que o carregamento indicado na planta de fundação foi subestimado. Além disso, os fatores de segurança estabelecidos por norma não foram atendidos. Os engenheiros constataram também que houve um acréscimo de mais um pavimento à edificação, sem que tenha sido feito um novo projeto. Essa nova imposição de esforços pode ter sido determinante para a queda, pois a estrutura não apresentava capacidade resistente suficiente para tal (CREA-SE, 2015).

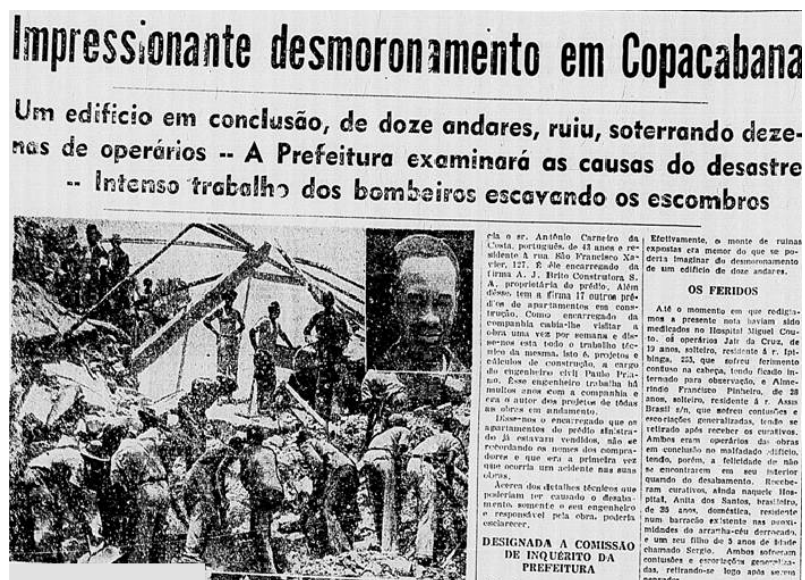
Figura 5.20 – Notícia da época sobre o acidente com o Edifício Assis Brasil (JORNAL CORREIO DA MANHÃ, 1946)

A obra estava quase finalizada, já na fase de revestimento. O acidente causou uma nuvem de poeira na região próxima ao local, porém as residências vizinhas não foram abaladas. A causa do colapso não foi divulgada oficialmente, mas falou-se em pequeno cobrimento e caixa d'água com dimensões maiores que as planejadas (JORNAL CORREIO DA MANHÃ, 1946).

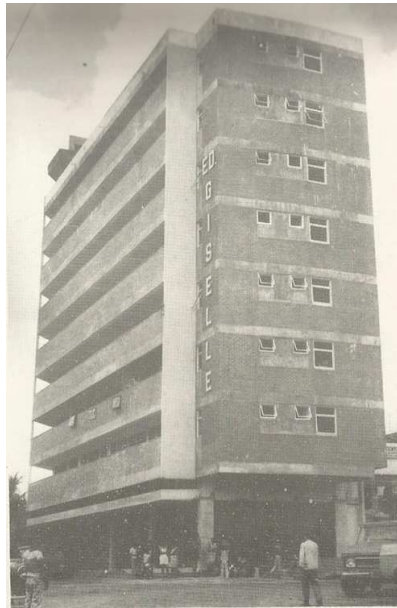
O Edifício Giselle abrigaria 28 apartamentos e no térreo já funcionava uma agência bancária, inaugurada no ano anterior. O colapso aconteceu às 13h15min, quando muitos operários ainda trabalhavam na obra, e o prédio foi ao chão em poucos segundos. Posteriormente, foi veiculado que a construção tinha um andar a mais do que constava no projeto original, o que pode ter contribuído para o acidente (JABOATÃO ANTIGO, 2014).

**Figura 5.21 – Edifício Giselle ainda em construção (JABOATÃO ANTIGO, 2014)**

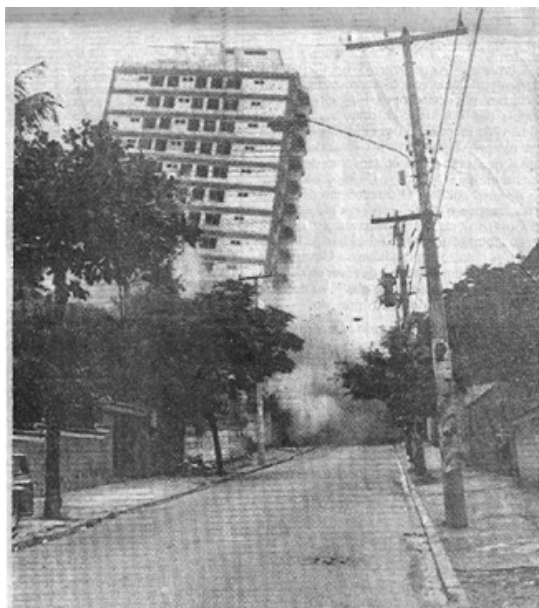
O colapso ocorreu após a inclinação do prédio (Figura 5.22), em decorrência de falha dos pilares.

**Figura 5.22 – Inclinação do edifício em Icaraí momentos antes do colapso (RAMOS, 2001)**

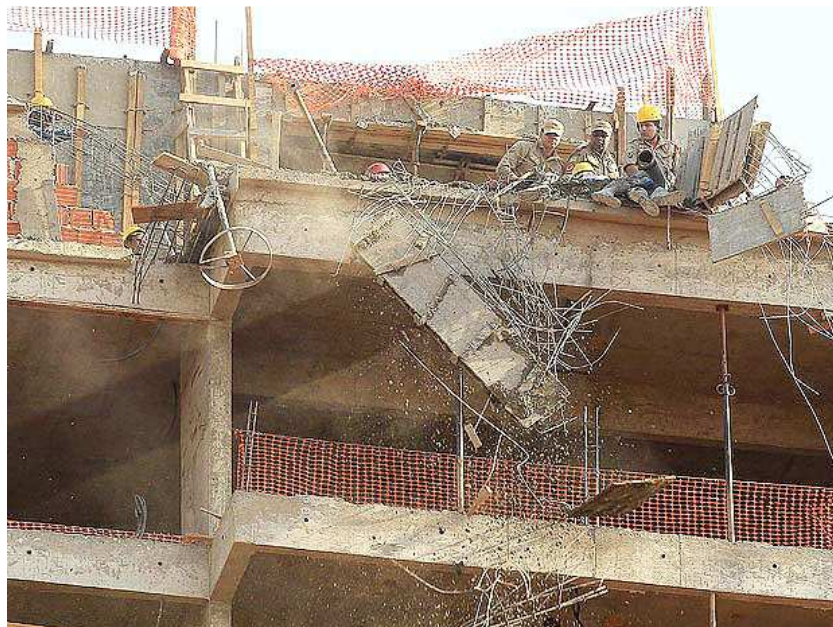
A laje de concreto armado que separava o 20º do 21º andar veio abaixo (Figura 5.23) e dois operários morreram ao caírem do alto do prédio. O outro trabalhador morto foi atingido por parte da estrutura que desabou (PORTAL TERRA, 2011).

Figura 5.23 – Parte da estrutura do residencial Esmeralda remanescente (PORTAL TERRA, 2011)

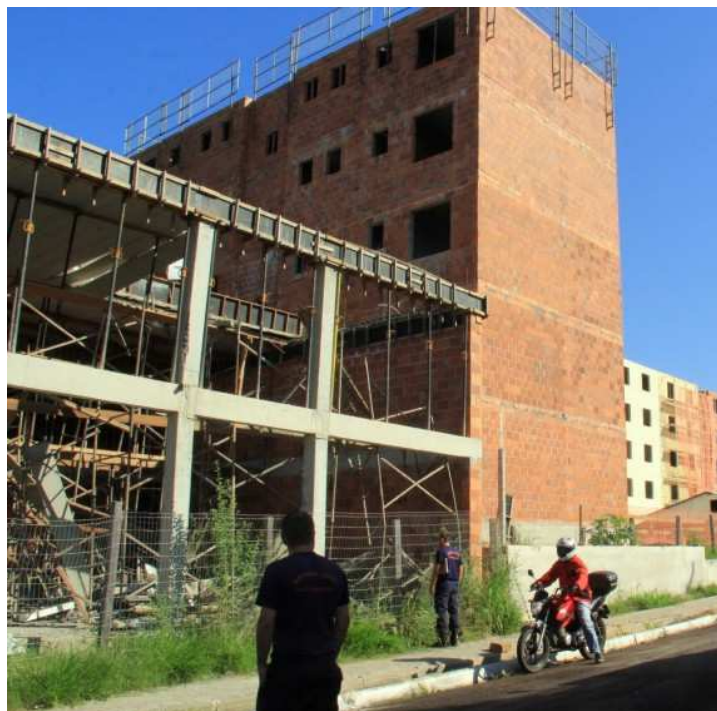
**Figura 5.24 – Vista do edifício em Novo Hamburgo após colapso de parte da laje superior  
(JORNAL NH, 2015)**

O sistema estrutural era de vigas, pilares e lajes de concreto armado moldados no local. Segundo testemunhas, no momento da queda, os funcionários trabalhavam na concretagem da laje superior do prédio de aproximadamente 100m<sup>2</sup>, quando uma área de 25m<sup>2</sup> acabou cedendo (JORNAL NH, 2015).

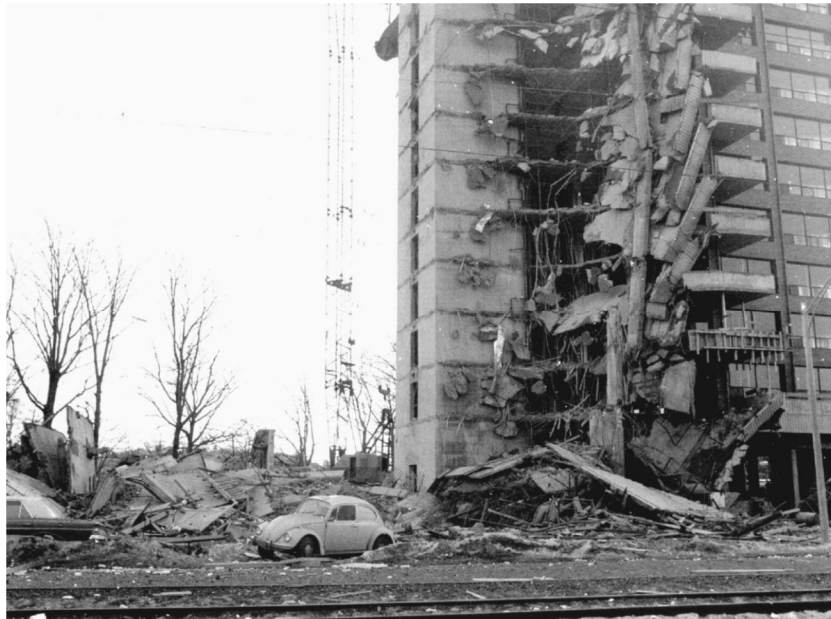
Figura 5.27 – Colapso do prédio em Boston (KING e DELATTE, 2004)

Segundo KING e DELATTE (2004), a falha estrutural que resultou no acidente pode ser desmembrada em três fases: ruptura por puncionamento no topo do pilar E5 (Figura 5.28), colapso da laje de cobertura e colapso progressivo de parte da estrutura (Figura 5.27).

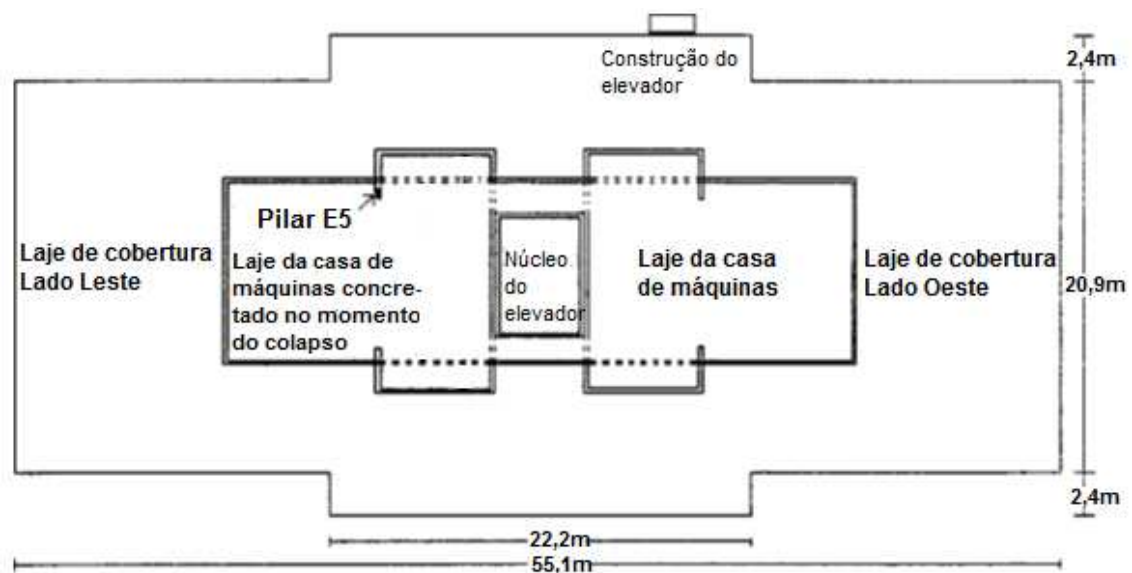
Figura 5.28 – Planta da laje de cobertura do edifício em Boston (KING e DELATTE, 2004)

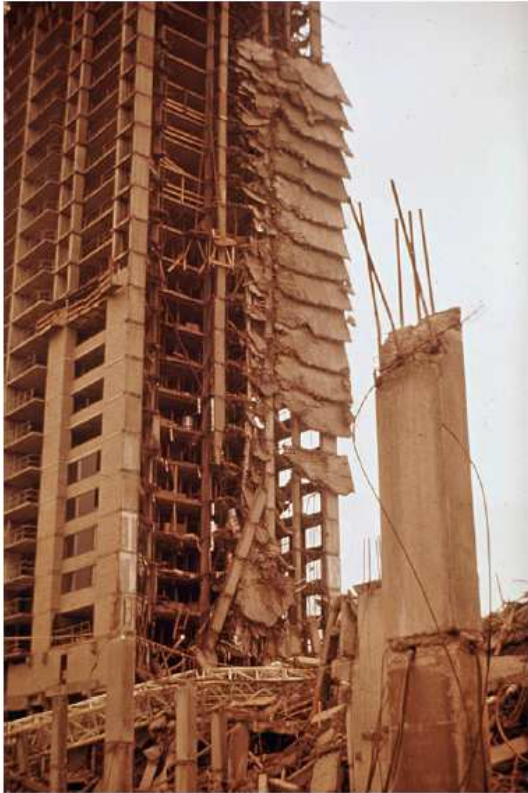
Skyline Plaza era um grande complexo situado na Virginia, EUA, composto por oito edifícios de apartamentos, seis edifícios de escritórios, um hotel e um centro comercial. Durante sua construção, em 2 de março de 1973, o edifício residencial A-4 e o parque de estacionamento a ele adjacente entraram em colapso (Figura 5.30), resultando na morte de 14 trabalhadores e ferindo outros 34 (PERKINS, 2009).

Figura 5.30 – Edifício A-4 após o colapso (SCHELLHAMMER, DELATTE e BOSELA, 2013)

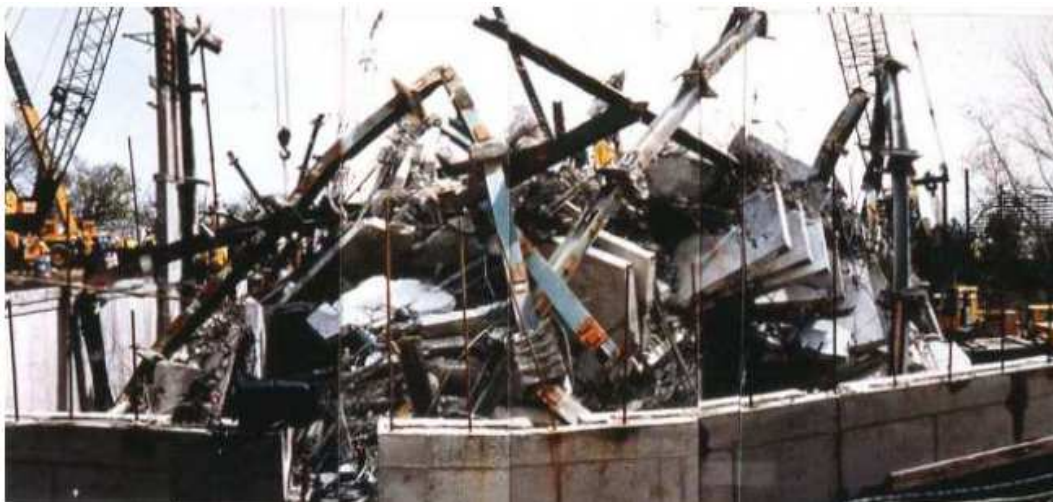
As placas pré-moldadas que compunham a laje protendida eram agrupadas em pacotes de dois ou três andares como pode ser visto na Figura 5.34. No momento do colapso, os trabalhadores estavam fazendo as soldas referentes às lajes do 9º ao 11º pavimento da torre oeste que estavam sendo posicionadas. Após um forte barulho, a torre oeste entrou em colapso, seguido imediatamente pela torre leste. Ambos edifícios ruíram de maneira similar, com propagação na direção vertical (colapso tipo panqueca), como pode ser visto na Figura 5.35.

**Figura 5.35 – L'Ambiance Plaza após o colapso (McNAMARA e PARFITT, 2010)**

A investigação após o desastre constatou que algumas deficiências estruturais podem ter contribuído para o colapso, tais como posicionamento inadequado dos cabos de protensão das lajes adjacentes às aberturas, tensões excessivas em algumas regiões, instabilidade no sistema de levantamento das lajes e problema na ligação temporária entre pilares e laje que asseguraria estabilidade do conjunto (KOKOT e SOLOMOS, 2012).

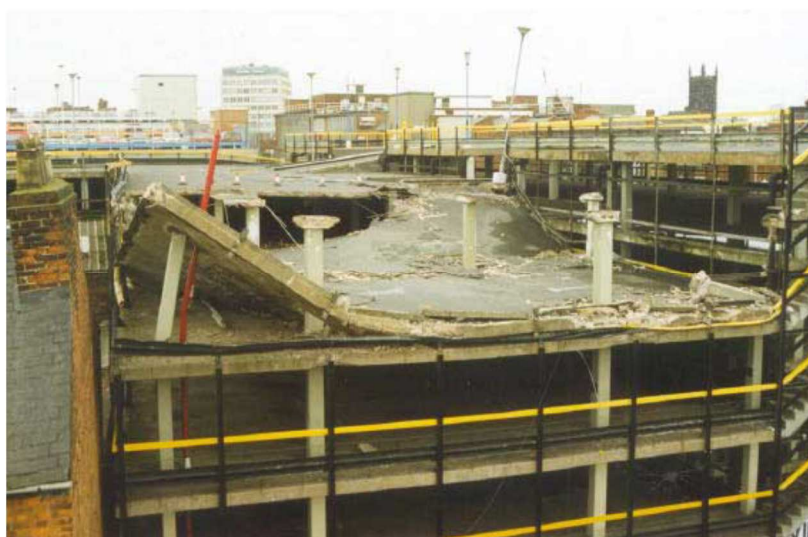
O colapso começou a ser investigado pouco depois pelo *Health & Safety Executive* (HSE) – órgão governamental do Reino Unido responsável por regulamentos e normas no âmbito da segurança do trabalho. Os relatórios apontaram que aspectos relacionados com projeto e construção reduziram os fatores de segurança da estrutura e que inspeção e reparos inadequados levaram à falha por punção no entorno de um dos pilares, o que acarretou falha no entorno de outros pilares (Figura 5.36 e Figura 5.37).

Figura 5.36 – Colapso parcial do Pipers Row Car Park (WOOD, 2003)

Segundo WOOD (2003), as investigações mostraram que parte do concreto utilizado possuía baixo teor de cimento e má compactação, resultando em concreto de algumas regiões com resistência abaixo dos 20,5MPa especificados em projeto, o que reduziu a resistência ao puncionamento da estrutura. A laje possuía 22,9cm de

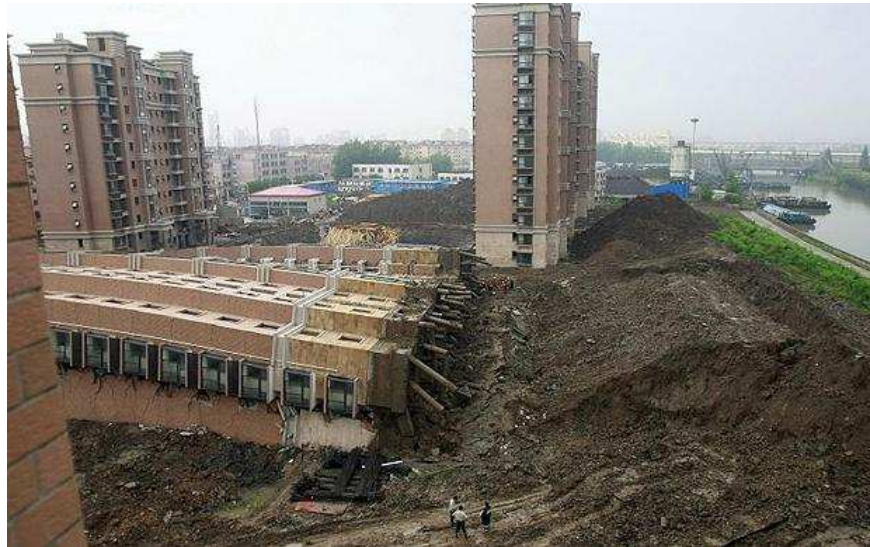
No dia 27 de junho de 2009, um prédio de 13 andares em construção, situado em Xangai, na China, desabou, apresentando a peculiaridade de ruptura nas estacas e posterior tombamento, permanecendo inteiro, como mostra a Figura 5.41. Apenas um trabalhador morreu nessa tragédia, pois o edifício estava desocupado quando do colapso (KHUDEIRA, 2010).

As condições dos dois lados do edifício permitiram que a movimentação horizontal (de norte para sul) do solo por baixo da estrutura provocasse o surgimento

de forças laterais nas estacas para as quais elas não foram projetadas, levando-as à ruptura e consequente tombamento do edifício.

Figura 5.41 – Prédio tombado em Xangai (JI, 2010)

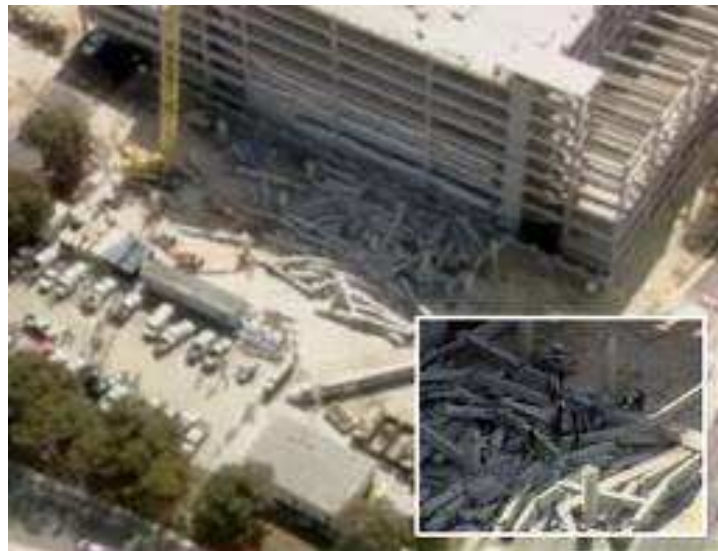
No dia 14 de fevereiro de 2011, o setor norte do estacionamento de um hospital universitário (*University Health System - UHS*) em San Antonio, no estado americano do Texas, entrou em colapso durante a construção, deixando dois operários que

trabalhavam na obra feridos. O restante da estrutura permaneceu em pé, uma vez que o setor norte e a estrutura principal eram separadas por uma junta de dilatação (JIANG, 2012). A Figura 5.43 mostra a parte norte colapsada e a estrutura principal do estacionamento intacta.

**Figura 5.43 – Vista aérea do colapso da parte norte do *UHS West Parking Garage* (JIANG, 2012)**

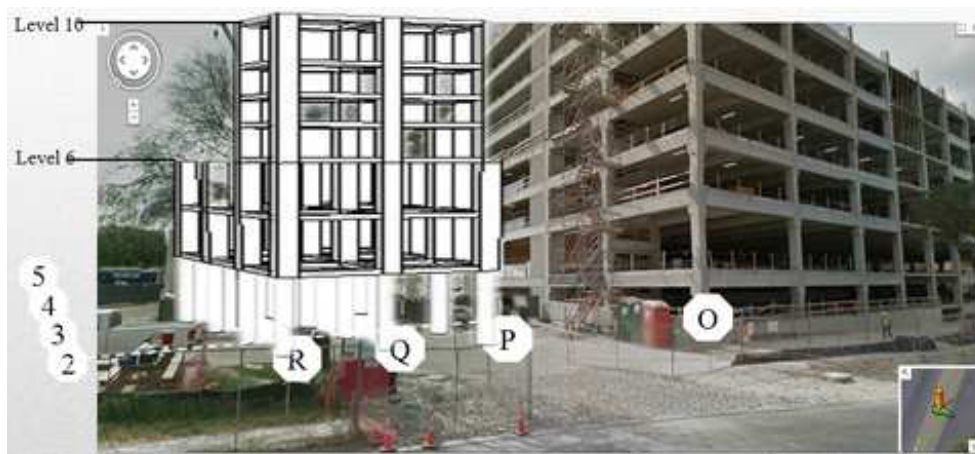
A planta do setor norte possuía três vãos em cada direção (eixos O a R e 2 a 5 mostrados na Figura 5.44) e lajes do nível 4 ao nível 10. Até o quarto nível, 12 pilares de concreto armado moldado *in loco* com 4,6m de altura foram projetados para conectar e suportar os pilares pré-moldados que iriam até o último nível (Figura 5.44). Esses pilares pré-moldados, por sua vez, eram formados por partes superior e inferior, que eram unidos no sexto ou sétimo nível e tinham consolos para o apoio das vigas.

No dia do colapso, os operários estavam erguendo os pilares pré-moldados do eixo 4 e quase metade da estrutura do setor norte do estacionamento estava construída. Os pilares pré-moldados já haviam sido erguidos até o último nível entre os eixos O-R e 2-3, enquanto nas posições O-4 e O-5 apenas as partes inferiores dos pilares estavam instaladas. As vigas entre os eixos O e P e as lajes de todos os andares ainda não tinham sido posicionadas (JIANG, 2012).

Figura 5.44 – Desenvolvimento da construção do setor norte do *UHS West Parking Garage* até o dia do colapso, baseado em imagens de satélite e relatórios de investigação (JIANG, 2012)

As investigações apontaram que a principal causa do colapso foi a falta de graute em todas as conexões de pilares, o que contribuiu para a instabilidade geral da estrutura. Embora no projeto houvesse a especificação de que o espaço imediatamente abaixo da placa de base dos pilares pré-moldados devesse ser preenchido com graute logo após a montagem do elemento, isso não foi realizado durante a construção. Além disso, a conexão entre as partes dos pilares pré-moldados também demandava graute nos tubos que faziam a emenda da armadura longitudinal.

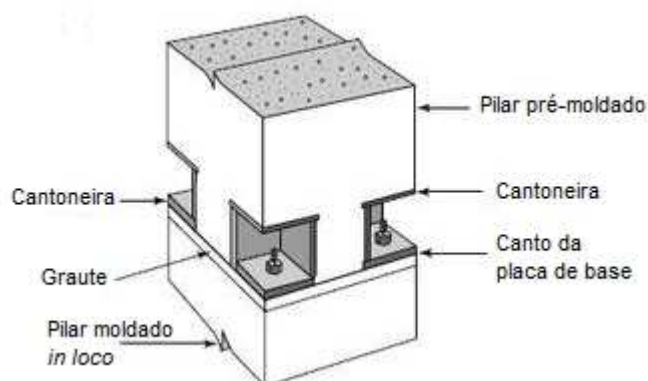
A colocação do graute sob a placa de base era necessária para transferir os esforços de compressão entre os elementos estruturais e a emenda da barra longitudinal era essencial para transferência dos esforços de tração. O atendimento desses requisitos faria com que as partes separadas dos pilares atuassem como um pilar contínuo, garantindo sua integridade estrutural. A Figura 5.45 mostra como deveria ser executada a conexão entre o pilar moldado *in loco* e o pilar pré-moldado.

Figura 5.45 – Típica conexão pilar moldado *in loco* – pilar pré-moldado com a existência de graute logo abaixo da placa de base (adaptado de JIANG, 2012)

Investigações sobre o acidente indicaram que outras condições irregulares também contribuíram para a redução da capacidade resistente dos pilares, como a existência de algumas placas de base com furos maiores que os de projeto e chumbadores desgastados, mas a falha da estrutura não teria ocorrido se o graute tivesse sido instalado corretamente. A não existência do graute levou a grandes deslocamentos dos elementos estruturais, resultando no colapso de todo conjunto.

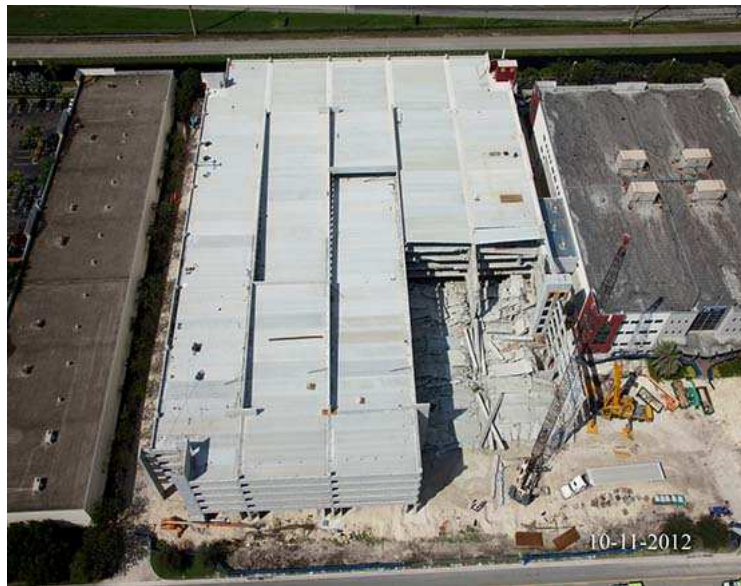
Em 10 de Outubro de 2012, no campus oeste da Universidade de Miami Dade, na Florida, EUA, parte de um prédio para estacionamento que estava em construção desabou (Figura 5.46), matando quatro funcionários e ferindo outros três. O colapso ocorreu em uma área de cerca de 1500m<sup>2</sup> e foi investigado pelo *Occupational Safety & Health Administration* - OSHA (2013).

Figura 5.46 – Vista área de parte do edifício-garagem colapsado na Florida (OSHA, 2013)

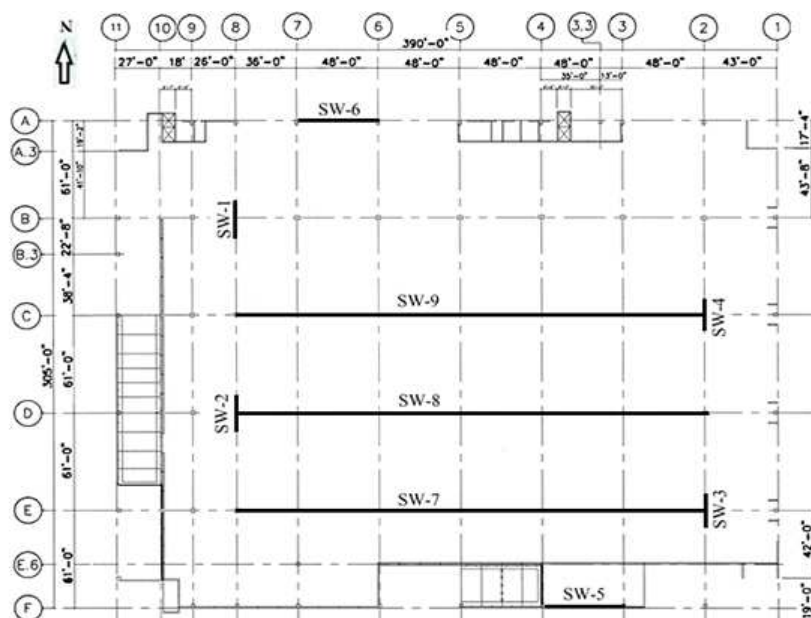
No momento do colapso, a grua estava carregando uma viga para ser colocada no sexto andar entre as colunas A2 e A3 (Figura 5.47). Os elementos estruturais pré-moldados erguidos no mesmo dia e em dias anteriores, de maneira instantânea foram ao chão dos eixos A para C na direção norte-sul, e dois eixos 2 para 5 na direção leste-oeste. A área afetada pelo colapso tinha aproximadamente 40m na direção leste-oeste, e 37m na direção norte-sul (Figura 5.48). Todas as 111 vigas do tipo “double tee” pesando cerca de 3000 toneladas, a partir do sexto até o segundo andar entre os eixos A e C, desmoronaram quase diretamente abaixo de sua posição original (OSHA, 2013).

Figura 5.47 – Planta do edifício-garagem na Florida (OSHA, 2013)
